## **Afzettingen (urinekalk) in vacuümriolering**

**Inspectie, onderzoek en reiniging**

In periode 2018-2024 zijn een aantal rapporten verschenen over inspectie, onderzoek en reiniging van **waterbesparende vacuümriolering**. In dit document zijn gedeelten uit die rapporten (die in totaal 450 bladzijden bevatten) opgenomen. Centraal staat het project Waterschoon in de woonwijk Noorderhoek in Sneek

## Gedeelten uit rapport TAUW – Stowa “Resultaten camera-inspecties vacuümriolering Sneek” 27 oktober 2021

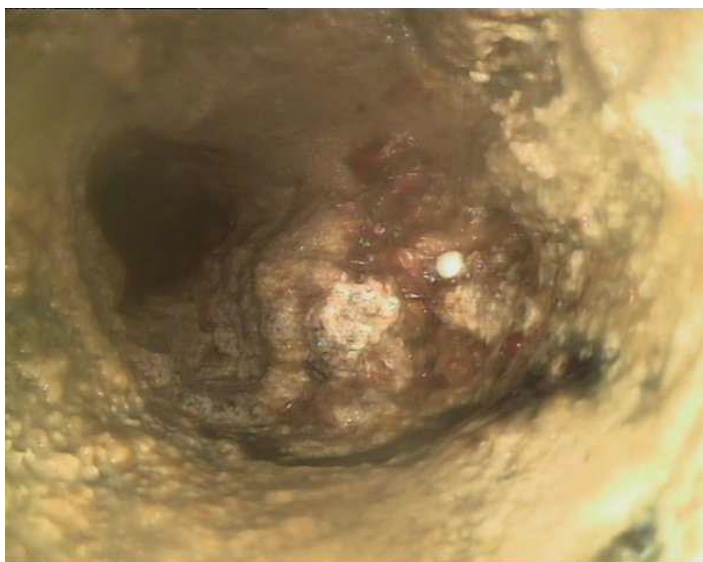
Punt 4: 3,5 m (camera kwam vast te zitten)

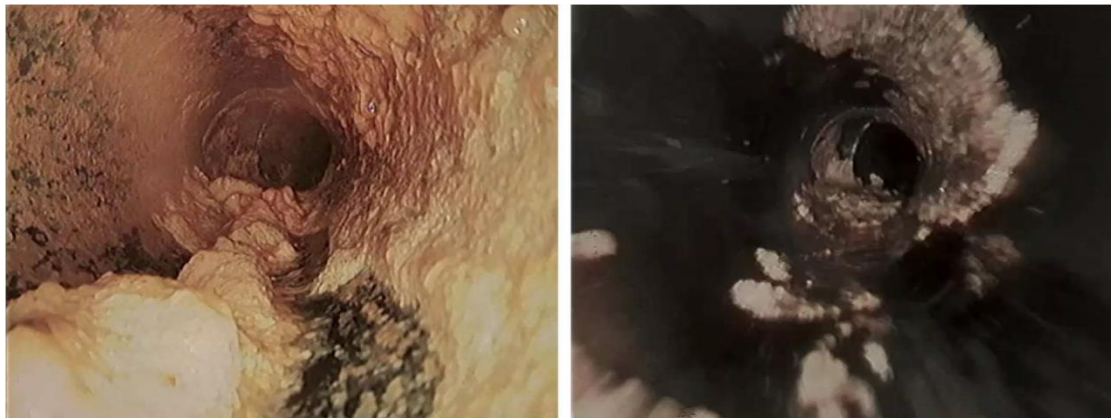
**Locatie 3** betreft de linker leiding van appartementencomplex 1. Vanaf inspectiepunt appartementencomplex is tijdens de inspectie de camera circa 7 m in de leiding geweest. Opvallend is dat de afzettingen in deze leiding anders zijn qua opbouw dan bij de andere locaties. Hier liggen veel meer verspreid dikke brokken afzetting en soms ook een dikke 'heuvelrug' zoals zichtbaar in figuur 4.48. Ook hier worden afzettingen bestaande uit een dunne laag zeer goed tot volledig verwijderd, maar worden ook de dikkere brokken en dikke 'heuvelruggen' goed tot zeer goed verwijderd. Vooral de dikkere afzettingen die zich op een groot deel van de binnenwand bevinden laten zich moeilijker verwijderen.

*Figuur 4.48 Beeld vlak voor bocht. Links voor de reiniging, rechts na de reiniging*

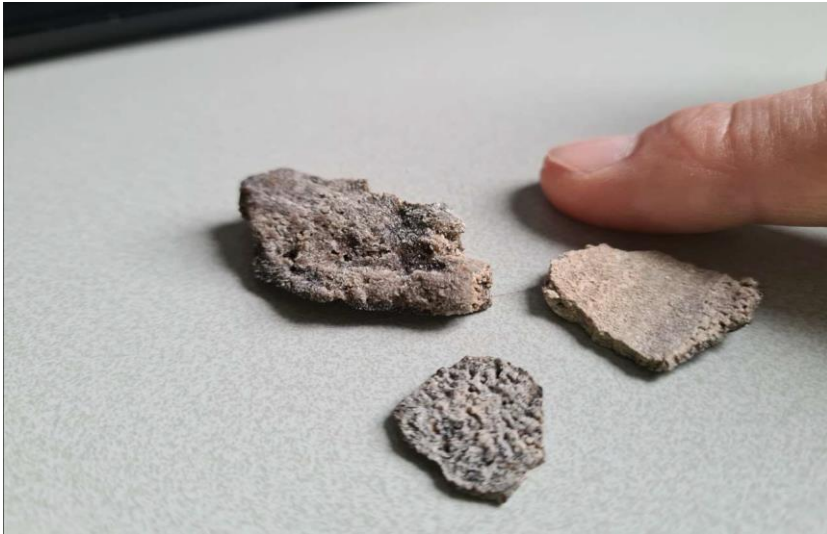
Vanaf inspectiepunt richting vacuümstation is tijdens de inspectie de camera circa 25 m in de leiding geweest. Ook hier worden afzettingen bestaande uit een dunne laag zeer goed tot volledig verwijderd en laten de dikkere afzettingen zich moeilijker verwijderen. Het laatste deel laten een wat beperkter effect zien van de hogedrukreiniging. Bij het reinigen van de buitenriolering met hoge druk kwam af en toe bij het terugtrekken van de hoge druk spuit wat water boven het inspectiepunt uit spuiten. Op de grond lagen vervolgens vele stukjes afzettingen. Op navolgende foto zijn een paar van deze stukjes ter beeldvorming weergegeven.

*Figuur 4.65 Foto met een aantal aangetroffen afzettingen, ruwe kant*

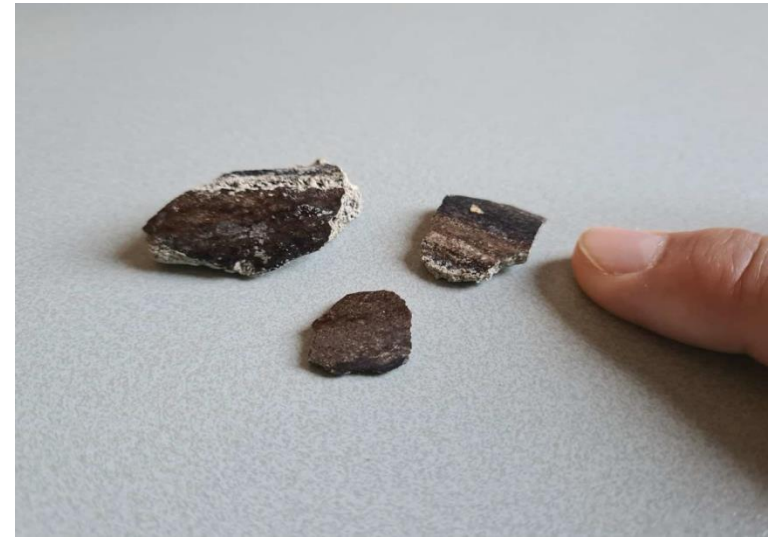
*Figuur 4.66 Foto met een aantal aangetroffen afzettingen, gladde kant, zat direct tegen buis aan*

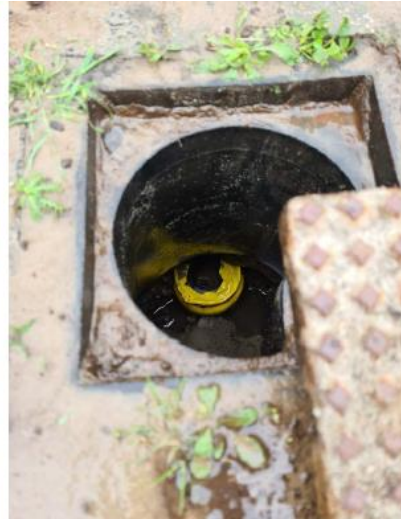
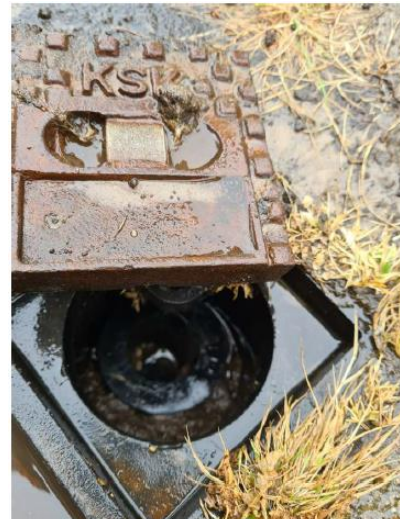
- Bij de overige woningen is de voorziening wel gevonden echter blijkt deze na reiniging dusdanig te zijn aangelegd dat je er niks aan hebt. De reden hiervoor is dat debinnendiameter van de straatpot dusdanig klein is dat deze min of meer overeenkomt met de diameter van de rubberen plug. Ofwel er is geen tot nauwelijks bewegingsvrijheid om deze rubberen plug er af te kunnen trekken. Daarnaast kan de deksel van de straatpot er niet geheel af waardoor – indien het wel was gelukt om de rubberen plug van de leiding te halen – je deze niet uit het straatpotje kan trekken. Zie navolgende foto rechts.

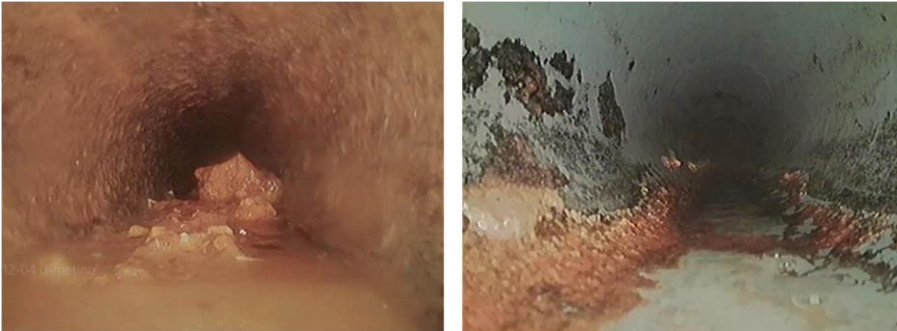
**Locatie 3** betreft de rechterleiding van het zorgcomplex (gezien vanuit de hoofdingang). In de leiding (Ø 63 mm HD-PVC) vanaf locatie 3 richting de kruipruimte zijn ernstige tot zeer ernstige afzettingen zichtbaar. Op basis van deze beelden is de verwachting dat de gehele horizontale leiding in de kruipruimte een soortgelijk beeld zal hebben in de mate van afzettingen. Het effect van de hogedrukreiniging lijkt hetzelfde resultaat te geven als bij de eerder uitgevoerde hogedrukreiniging in de horizontale leidingen in de kruipruimte van de appartementencomplexen. Oftewel afzettingen bestaande uit een dunne laag worden zeer goed tot volledig verwijderd en de dikkere afzettingen (met name nabij bochten) laten zich moeilijker verwijderen. Bij deze reiniging is de grotere hogedrukspuit met een pulserende kop weer toegepast net zoals bij de eerdere hogedrukreiniging bij de appartementencomplexen.

*Op linker foto (voor reiniging) zijn losse brokken afzettingsmateriaal zichtbaar (kon met camera worden weggeduwd). Onduidelijk waardoor dit is gekomen. Op deze leiding en achterliggend deel heeft nog niet eerder een reiniging plaatsgevonden.*

Vanwege de ernstige afzettingen op sommige plekken in de leidingen kan de hogedrukspuitkop en camera niet overal komen. Het wordt aanbevolen om een gerichte manier te vinden om deze afzettingen weg te halen, zonder dat daarbij de overige leidingdelen worden beschadigd c.q. krassen gaan krijgen. De verwachting is namelijk dat afzettingen veel sneller zullen terug komen bij een beschadigde/bekraste leiding dan in een gladde leiding. Bij de inspectie op locatie 3 en 4 is een Y-stuk gezien met een flens (inspectiepunt). Volgens de betrokken rioolreinigingsdienst zitten deze ook verderop in de leiding. Dit is geconstateerd als gevolg van een eerder probleem en de rioolreinigingsdienst in een deel van de kruipruimte is geweest. Hoeveel inspectiepunten er zijn en waar deze zitten is niet bekend. De inspectiepunten staan namelijk niet op de rioleringstekeningen en de kruipruimte is gecompartmenteerd waardoor je niet in 1 keer de gehele leiding kunt controleren. Doordat op een aantal plekken de toegangsluiken tot de kruipruimte niet toegankelijk zijn momenteel (staan kasten boven op, of is een vloer overheen gelegd) kan dit ook niet eenvoudig worden gecontroleerd. Indien er meerdere inspectiepunten zijn die ook goed met de pulserende hogedrukspuit kunnen worden benaderd is het wellicht mogelijk om een groot deel van de afzettingen te verwijderen. Echter op basis van beeldmateriaal van locatie 2 is het de verwachting dat de horizontale leiding in de kruipruimte een dikke laag afzettingen aan één kant zal hebben die zich naar verwachting niet met de hogedrukspuitkop zal laten wegspuiten.

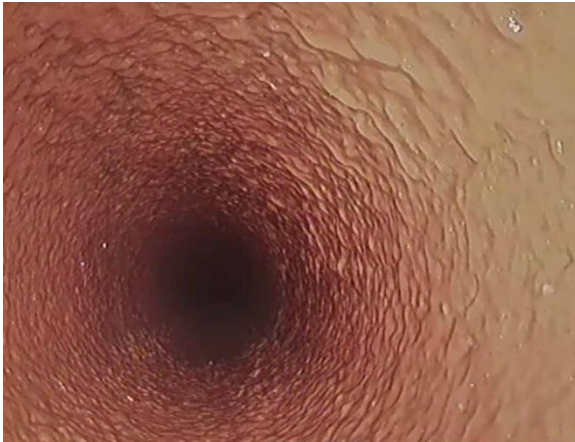
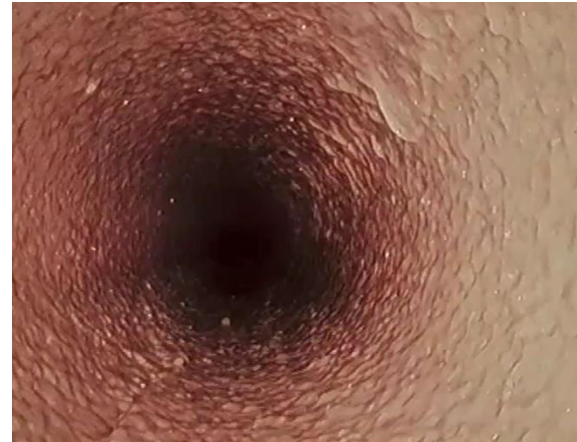
### **Resultaten camera-inspectie bij inspectieput nabij vacuümstation**

De camera is ca 8 m in de leiding geweest. Vanaf het moment dat de camera in de horizontale leiding was, is het beeld min of meer hetzelfde in de gehele leiding. De beelden maken duidelijk dat er ook op deze locatie sprake is van matige tot ernstige afzettingen

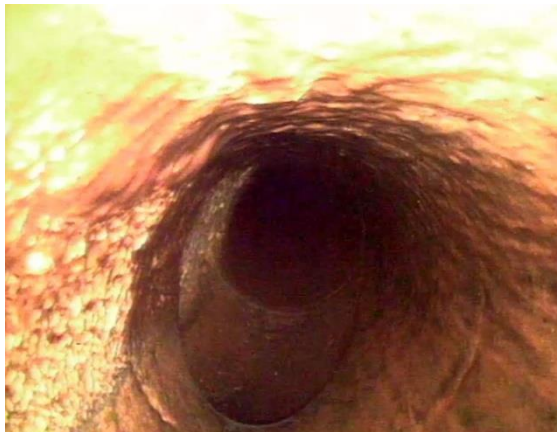
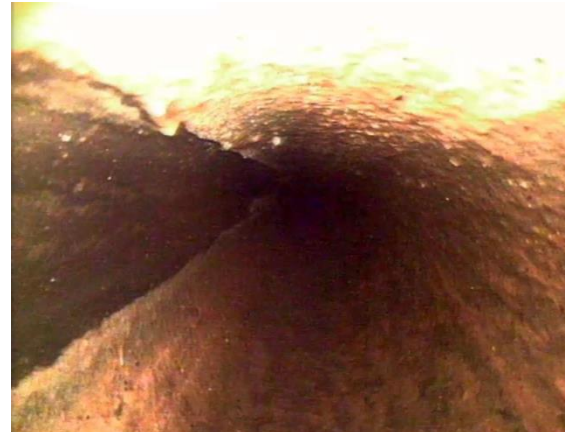
### **Richting woningblok die dwars op het lange woningblok staat**

De camera is ca 7 m in de leiding geweest. Vanaf het moment dat de camera in de horizontale leiding was, is het beeld min of meer hetzelfde in de gehele leiding. De beelden maken duidelijk dat er in dit deel van de leiding sprake is van matige afzettingen. Beeld is over het algemeen beter dan bij de andere 2 leidingdelen.

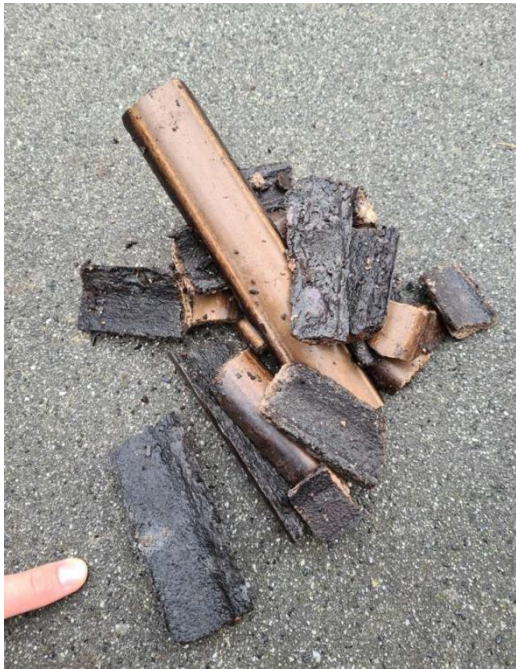
Figuur 2.1 Foto van de urinesteen afzettingen uit leidingdeel zorgcomplex

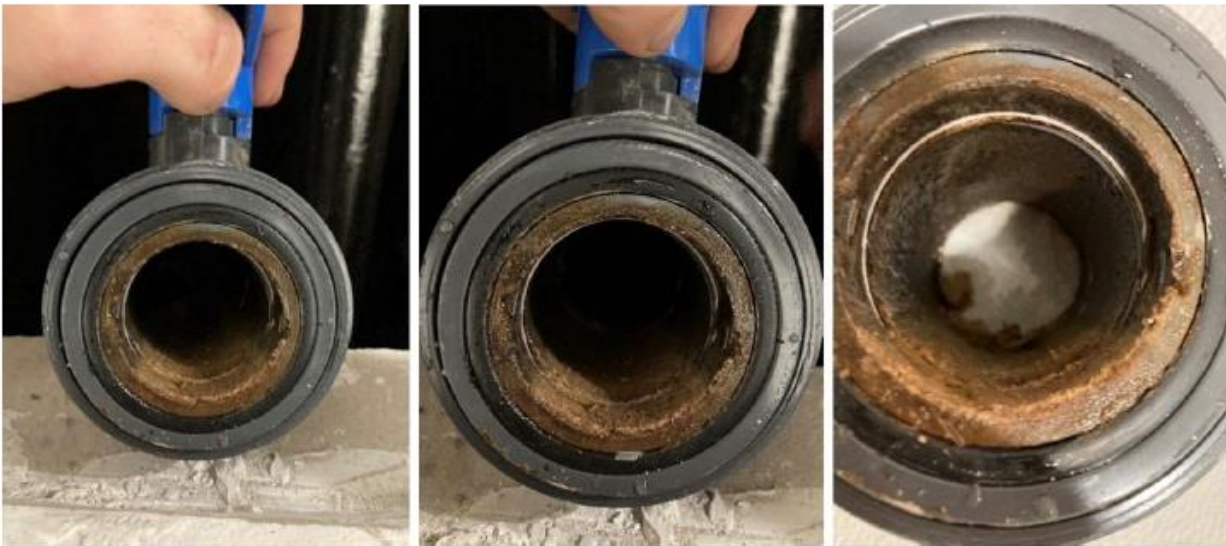
Nieuwe Dokken is een nieuwbouwwijk in ontwikkeling op een voormalige industrieel haventerrein waar circa 400 woningen zijn gerealiseerd.. In 2020 zijn de eerste woningen aangesloten op het vacuümsysteem. Opstart was in maart 2020 waarbij eerst een school is aangesloten. Momenteel wordt er nog niets concreets aan correctief/ preventief onderhoud gedaan in de wijk Nieuwe Dokken. Wel worden bewoners geadviseerd om periodiek huishoudzijn en/of 'crushed ice' te doseren, maar hoe vaak en hoeveel is niet gekwantificeerd. Er zijn in Nieuwe Dokken wel eens wat problemen geweest vanwege vochtige doekjes in de leiding, deze problemen zijn ondertussen opgelost. Tijdens dit probleem is ook naar voren gekomen dat er lichte afzettingen in de leidingen bij de huisaansluitingen zit. Dit is tevens ook de enige keer dat in de leidingen is gekeken. Het is daarom niet duidelijk of ditzelfde beeld door de gehele wijk te zien is.

*Figuur 3.1 Foto's van leiding bij huisaansluiting van een appartement in de wijk Nieuwe Dokken*

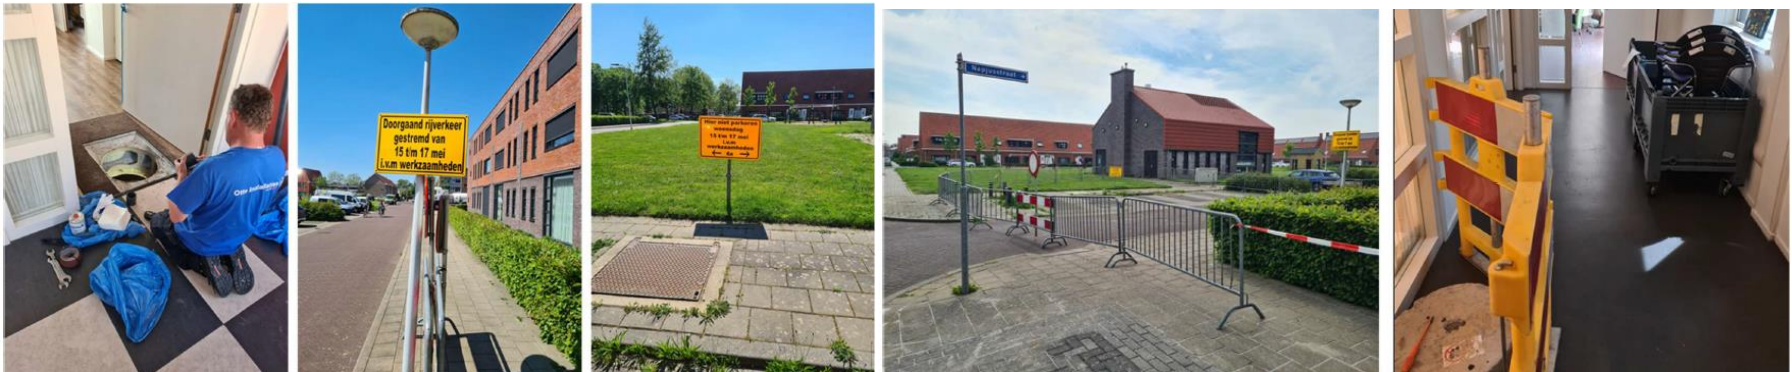
Tijdens de voorbereidende werkzaamheden werd duidelijk dat in het verleden op een aantal plekken van de inpandige horizontale vacuümleidingen gaten zijn geboord waarmee verstoppingen zijn opgelost. Deze gaten zijn toen met ducttape weer afgedicht. Ducttape is geen duurzame oplossing voor het afdichten van gaten en bij het recirculeren met zuur zal de lijmlaag van ducttape zeker oplossen waardoor lekkages zullen ontstaan. De gaten bleken dusdanig groot dat besloten is om de betreffende leidingdelen te vervangen.

*Figuur 2.3 Foto impressie van de voorbereidende werkzaamheden*

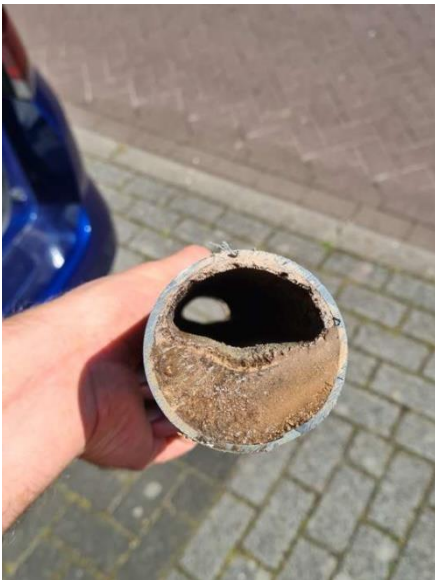
*Figuur 3.1 Foto van uitgezaagd leidingdeel in horizontale leiding van rechtervleugel*
