## **TNO-rapport**

**TNO 2019 P10287**

# **Brandincidenten met fotovoltaïsche (PV) systemen in Nederland.**

## **Een inventarisatie**

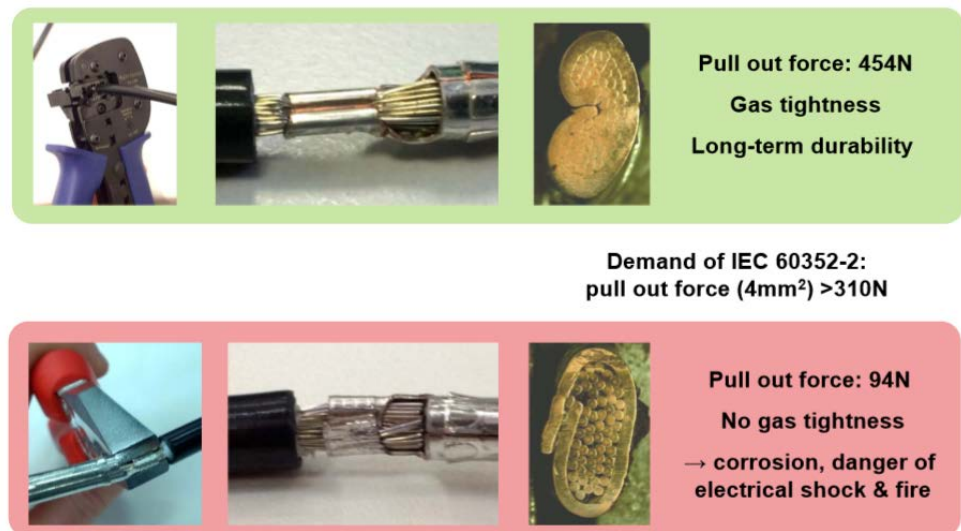
- Het gebruik van de krimptang is essentieel voor een goede verbinding van de draad aan het metalen deel. Installateurs die het niet zo nauw nemen blijken in de praktijk hiervoor een combinatietang te gebruiken. Dit levert geen goede verbinding op, zoals blijkt uit Figuur 9. Dit leidt al direct tot een hogere overgangsweerstand en resulteert in een lage betrouwbaarheid gedurende de levensduur van 25 jaar (21).

Figuur 9. Verschil tussen draadverbinding met juiste krimptang en combinatietang. (21)

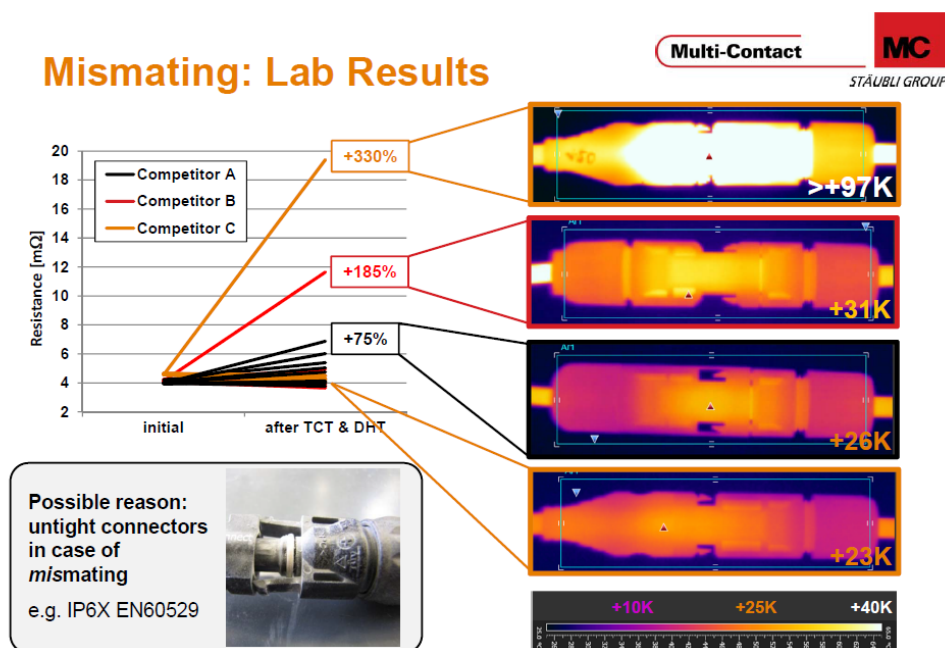
Figuur 9 toont een pagina uit de presentatie van Stäubli in de Workshop Brandsicherheit (28). *Cross-mated* (MC4-achtige) connectoren van concurrenten van Stäubli zijn getest. De connectoren hebben onder laboratoriumcondities een versnelde degradatie ondergaan van een temperatuurcyclustest van -40 tot +85°C (200x), volgens norm EN50521 en een *damp-heat* test (85°C, 85% luchtvochtigheid, 100 uur), volgens EN505021. Een Stäubli MC4-MC4 connector paar laat een temperatuurstijging ten opzichte van de achtergrond zien van slechts 11°C als deze een nominale elektrische stroom geleidt. Dezelfde elektrische stroom leidt, na de versnelde degradatietesten, bij een *mis-mated* connectorpaar tot een temperatuurstijging van maar liefst 97°C.

Figuur 10 Bron: presentatie van Stäubli in de Workshop Brandsicherheit (28). De onderzoeker van Stäubli laat de consequenties zien van een van de *mis-mate* combinaties van connectoren van concurrenten van Stäubli (die claimen MC4-compatibel te zijn). De connectoren hebben een *accelerated degradation tests* in laboratoriumomstandigheden ondergaan en zijn daarna gemeten. Bij een "*mis-mated*" connectorcombinatie is de weerstand na de degradatiecondities opgelopen tot 19 mOhm hetgeen, bij doorlating van een nominale elektrische stroom, tot een lokale temperatuurstijging van +97°C leidt.

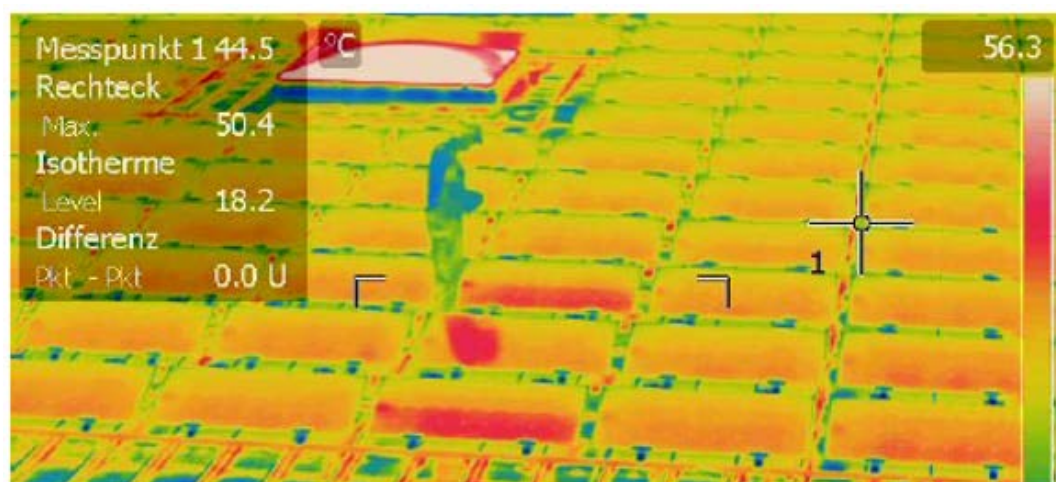
Onder normale condities (zonder schaduw) zal bij een defecte bypass diode de groep van 20 cellen worden kortgesloten, waardoor de spanning van het zonnepaneel circa 10 V lager zal zijn dan verwacht. Dit vermogensverlies zal veelal in een systeem niet opvallen, behalve als het systeem is uitgerust met power *optimizers* of micro-omvormers. Uitlezing van de individuele vermogensproductie geeft aan welke module niet goed functioneert. Kortsluiting van een groep van cellen zal veelal wel leiden tot een verhoogde temperatuur van een of meerdere cellen.

Figuur 11. Voorbeeld van verhoogde temperaturen van modules als gevolg van kortsluiting van bypass diodes (4).

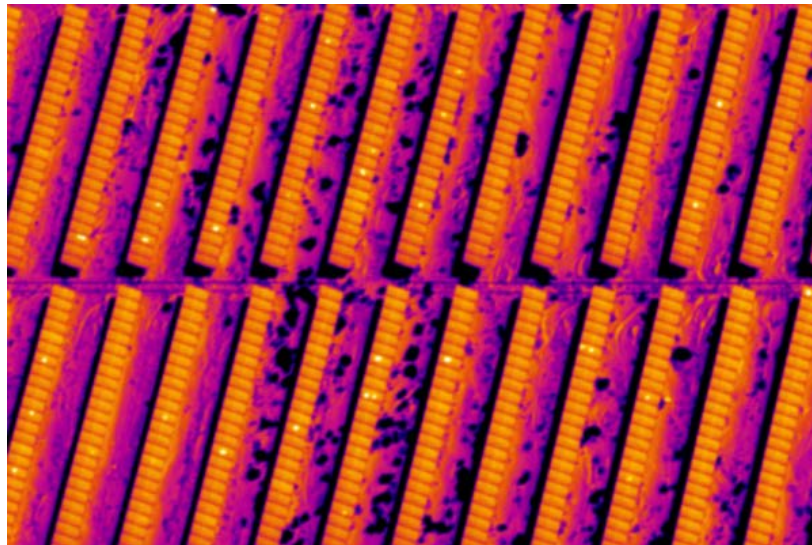
Figuur 12 Infrarood opname vanuit de lucht van een grondgebonden PV-systeem met zeer veel *hot spots* (in het geel) die corresponderen met defecten aan het zonnepaneel. Bron: Heliolytics (32).

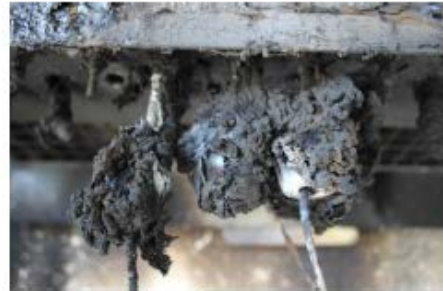
Connectoren onder aan de omvormer

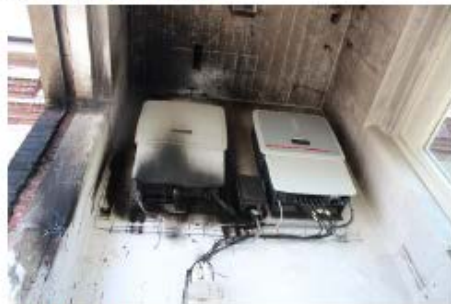
De omvormers

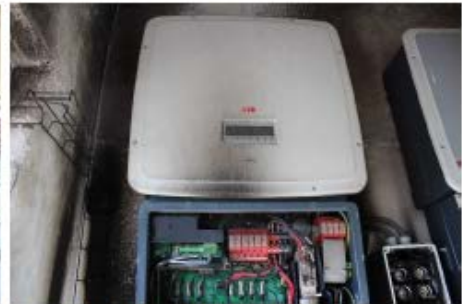
De kap van de linker omvormer verwijderd

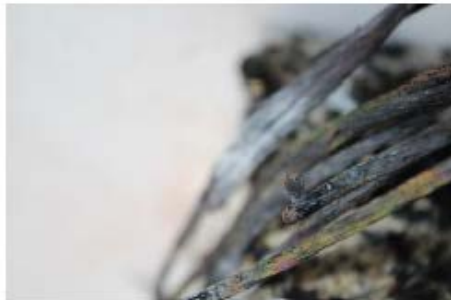
'Pareltjes'

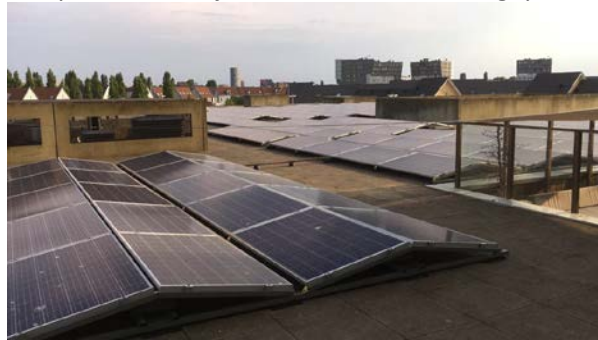
Dak van de remise is volledig voorzien van zonnepanelen! Op het dak liggen ruim 600 panelen en zijn medio 2017 en 2018 geplaatst.

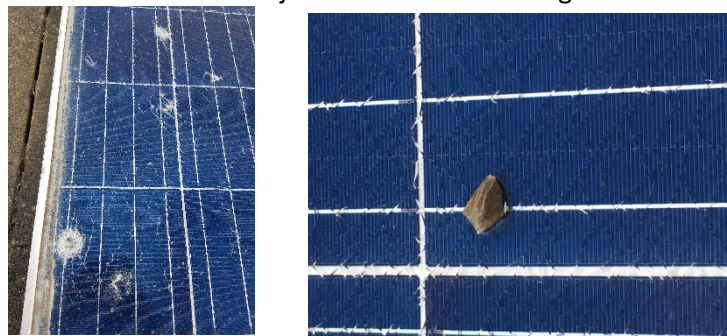
In de zomer van 2018 is het dakbedekking van de toren vervangen door nieuwe dakbedekking en grint. Bij het aanbrengen van het grint (omhoog geblazen op het dak) op de bovenste etage zijn kiezels via de 1,5 meter brede watergoot op de zonnepanelen van de remise gevallen.

De naar beneden gevallen kiezels hadden sterren en grote beschadigingen veroorzaakt wat ook bijvoorbeeld door een hagelbui kan worden veroorzaakt.

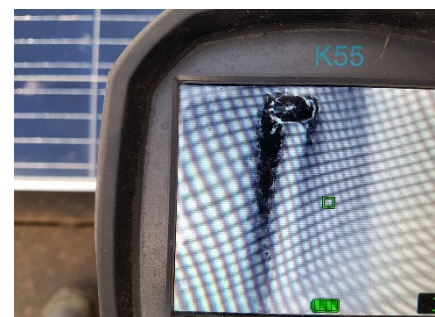
De warmtebeeldcamera:

Op droge en niet beschadigde delen ongeveer 20 tot 25 graden Celsius.
