Plafondtemperatuur en temperatuurgradiënten in badkamers

UNETO-VNI

Voorstudie ST-37

21 februari 2017

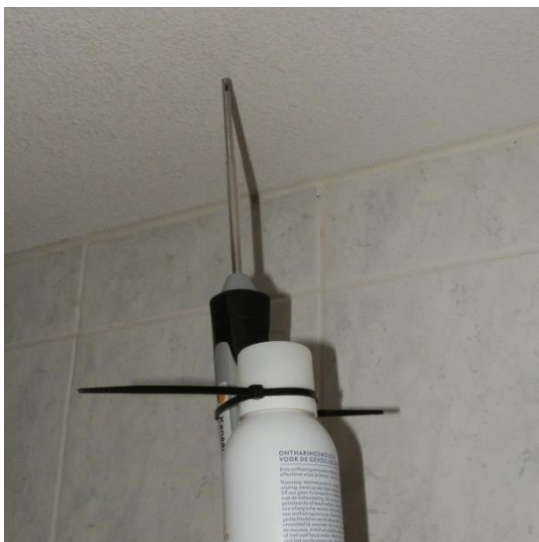
Foto 1.3 Meting van de temperatuur net onder het plafond (links) en de plafondtemperatuur (sensor tegen plafond geklemd met een kunststofstrip) (rechts)

De plaatsing van de sensoren is gegeven in foto 1.1 t/m 1.4.

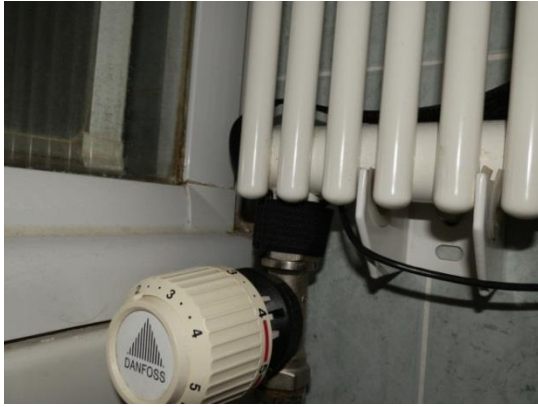
Foto 1.4 Bepaling in- en uitgaande watertemperatuur

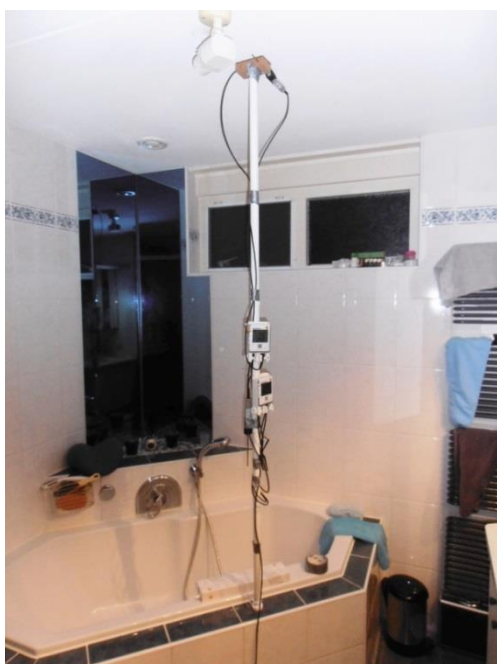
Foto 1.5 Plaatsing van de meetboom.

Deze woning heeft vloerverwarming op de begane grond en op de verdiepingvloer. De badkamer is gelegen op de eerste etage en voorzien van vloerverwarming en een handdoekradiator. Tijdens de metingen is de handdoekradiator uitgeschakeld. Foto 1.5 toont de meetboom zoals die op de badrand geplaatst is. Foto 1.6 geeft de plaatsing van de sensor voor de vloertemperatuur. Op de verdeler zijn de groepen gemerkt en de sensoren voor de in- en uitgaand watertemperatuur op de betreffende buizen aangebracht (zie foto 1.7). Foto 1.8 geeft de plaatsing van de sensoren voor het meten van de plafondtemperatuur en de luchttemperatuur 1 cm onder het plafond. Dit is het bovenaanzicht van het bruine blokje met de sensoren dat in foto 1.5 tegen het plafond geplaatst is.

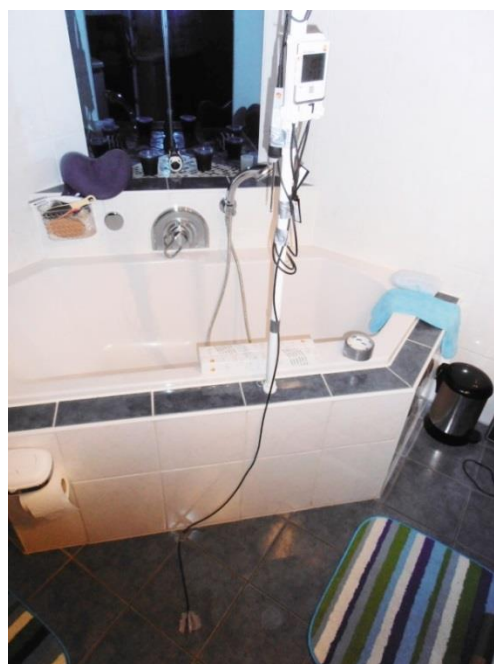
Foto 1.6 Plaatsing sensor vloertemperatuur

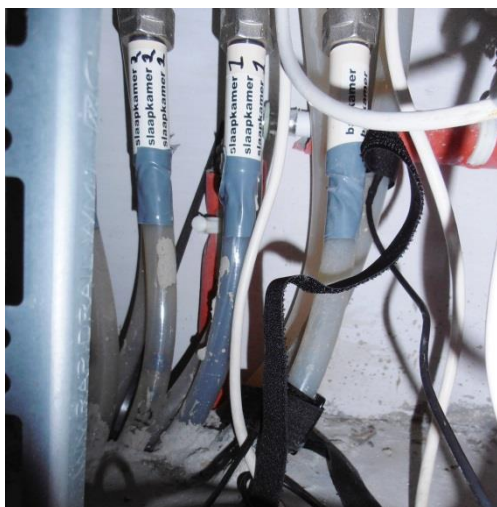
Foto 1.7 Plaatsing opnemers watertemperatuur.
plafondtemperatuur

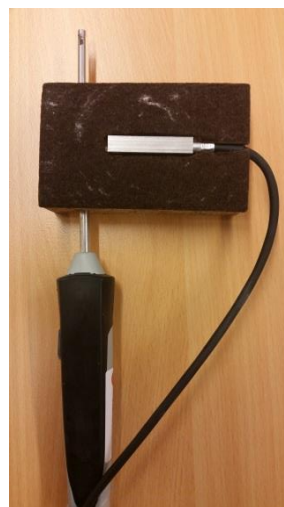
Foto 1.8 Houder met sensor

en temperatuur 1 cm onder het plafond

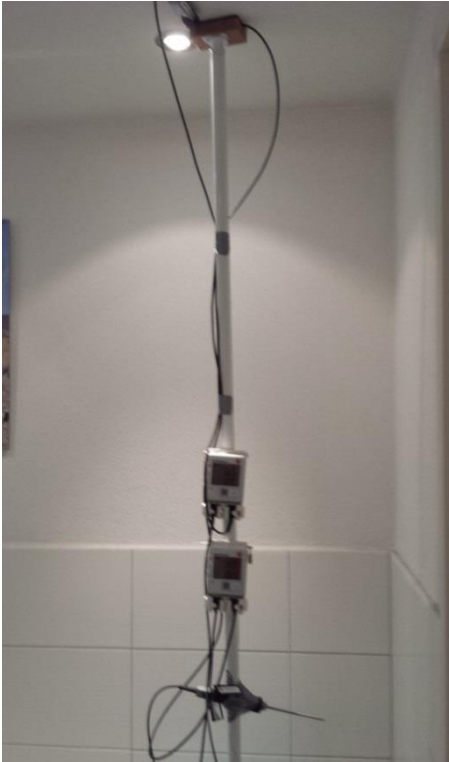
Foto 1.9 Plaatsing van de meetboom

Foto 1.9 toont de plaatsing van de meetboom. Aangezien de sensoren voor de plafondtemperatuur en de temperatuur 1 cm onder het plafond dicht bij een lichtpunt liggen is hier voor de duur van de metingen de lamp verwijderd (zie foto 1.10).

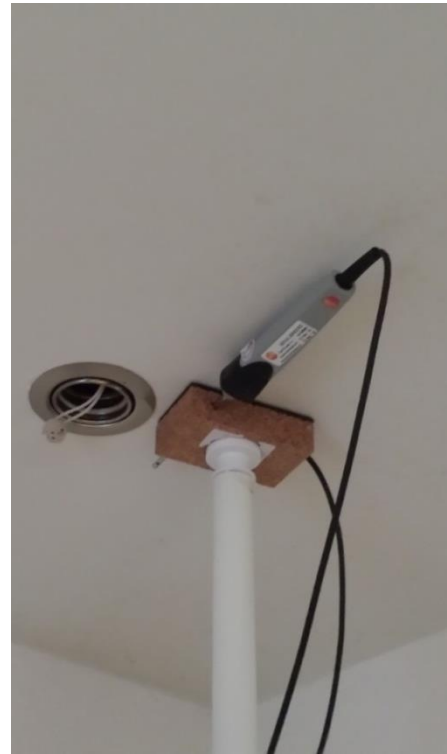
Foto 1.10 Verlichting tijdelijk verwijderd.

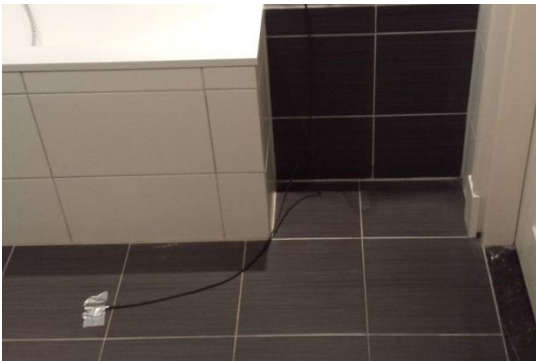
Foto 1.11 Plaatsing van de vloersensor.

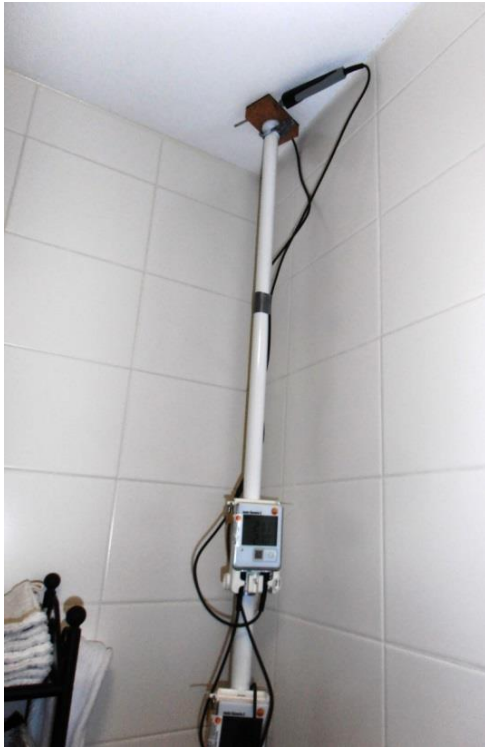
Foto 1.12 Plaatsing van de meetboom temperatuursensor

Foto 1.12 geeft een beeld van de plaatsing van de meetboom.

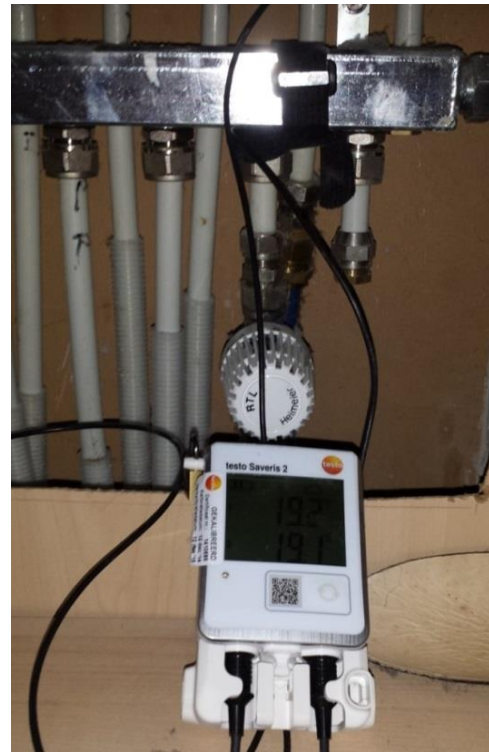
Foto 1.13 Plaatsing van de op de verdeler.

Foto 1.13 geeft de sensoren op de verdeler. Doordat de groepen niet gemerkt waren moest gebruik gemaakt worden van de temperatuur van de verdeler. Voor de aanvoertemperatuur heeft dit geen invloed. De retourtemperatuur kan daarom alleen als indicatie gelden.

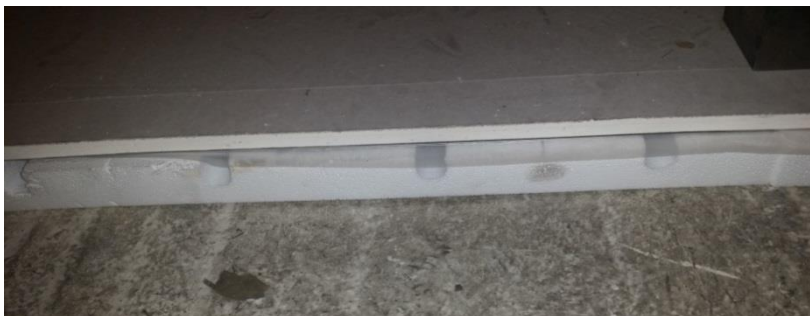
Foto 2.1 Geëxpandeerde PS- plaat met Fermacell lastverdeellaag

De droogbouw vloerverwarming is vrij gehouden van de opstaande wanden en bestaat uit gegroefde platen van geëxpandeerd polystyreen met daarin vloerverwarmingsbuizen met een hart-op-hart afstand van 150 mm. Boven op de buizen in de voorgegroefde isolatieplaten is een 10 mm Fermacell lastverdeellaag aangebracht. De vloerverwarming is waterzijdig zo ingesteld dat het verschil tussen de aanvoer- en retourtemperatuur 5K is. Vanwege de aansluiting op de Checklist hotspots is uitgegaan van ruimtetemperaturen van 20, 22 en 24 °C. Ook de ingaande watertemperaturen zijn aangepast op die van de Checklist hotspots: 35 °C /30 °C, 45 °C /40 °C en 55 °C /50 °C.

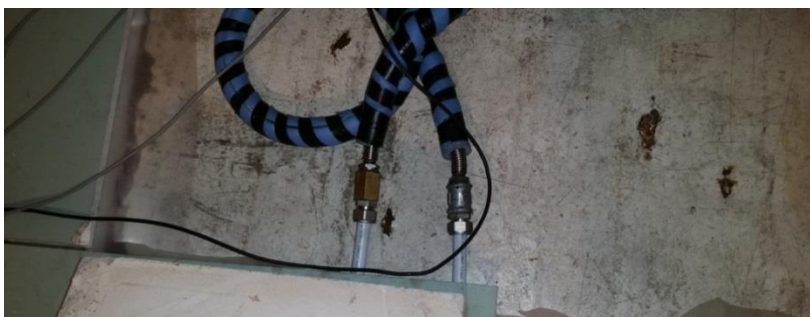
Foto 2.2 Aansluiting van vloerverwarming op aanvoer en retour van meetkamer

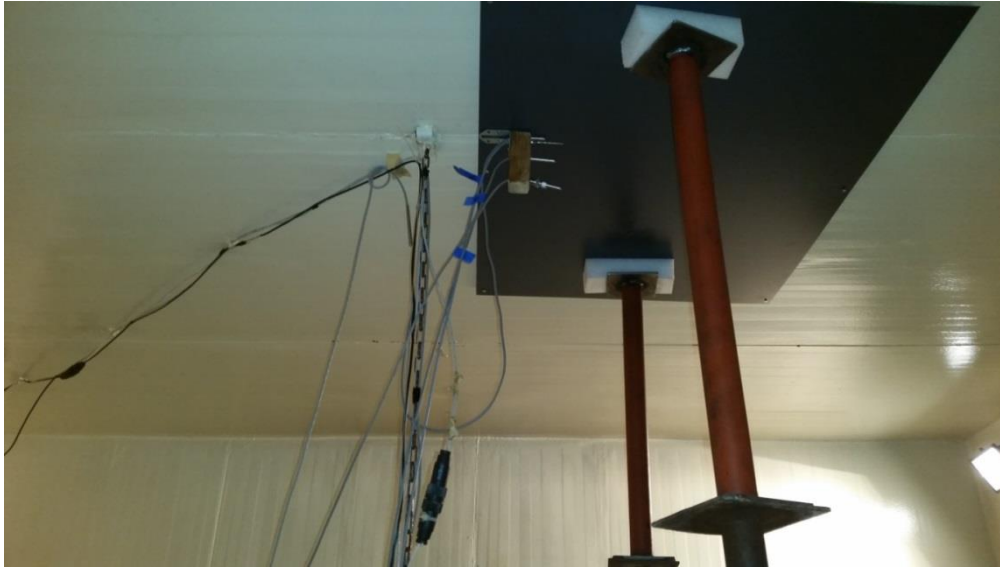
Foto 2.3 Houten plaat bij het plafond met de temperatuursensoren

Foto 2.3 toont de temperatuursensoren bij het plafond. Tabel 2.1 geeft de resultaten van de metingen met vloerverwarming.

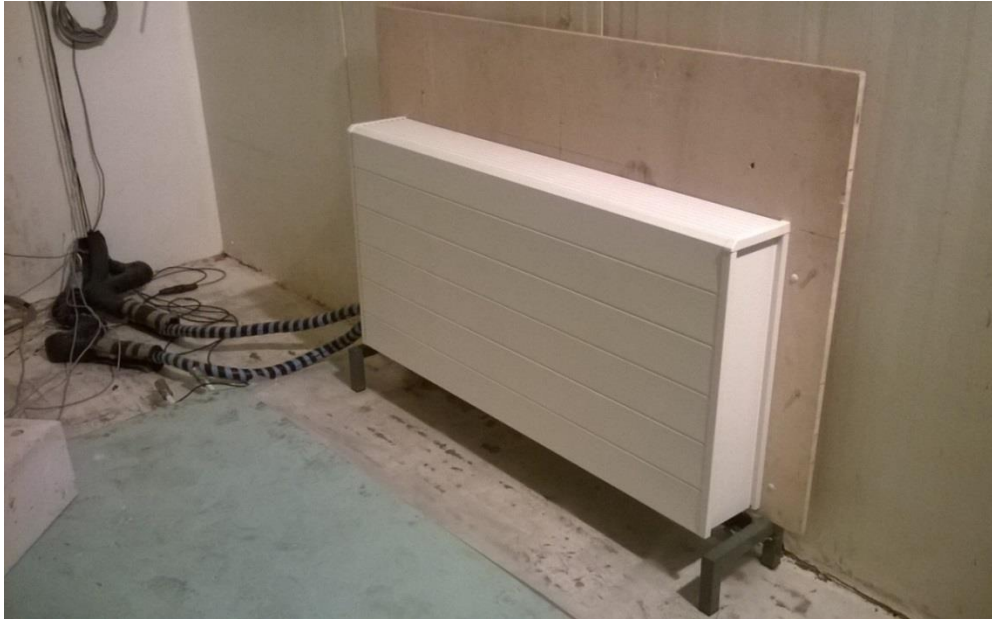
Foto 2.4 Low-H₂O radiator in de proefkamer

Voor deze metingen is een radiator met convectielamellen voor één van de wanden geplaatst. Deze wand wordt niet actief gekoeld. Omdat de wand gekoeld kan worden bestaat de wand uit een metalen paneel dat doorstroomd kan worden met koelvloeistof. Om een onrealistisch grote warmteafgifte naar deze wand te voorkomen is een houten paneel achter de radiator voor deze metalen wand geplaatst (zie foto 2.4). Deze radiator was de statische uitvoering van JAGA type Tempo met een lengte van 110cm, een hoogte van 60cm en element type15. Een statische radiator wil zeggen dat er geen voorzieningen waren om extra convectie te genereren. Voor de aanvoer- en retourtemperatuur van de radiator zijn, omwille van de aansluiting op de Checklist hotspots, de volgende temperaturen aangehouden: 45 °C /40 °C en 55 °C /50 °C. De ruimtetemperaturen zijn 20 °C, 22°C en 24 °C. Afbeelding 2.1 geeft de oppervlaktetemperatuur van het plafond en de temperaturen 1 cm en 10 cm onder het plafond bij een ruimtetemperatuur van 20 °C. Afbeelding 2.2 geeft deze temperaturen bij een ruimtetemperatuur van 22 °C.

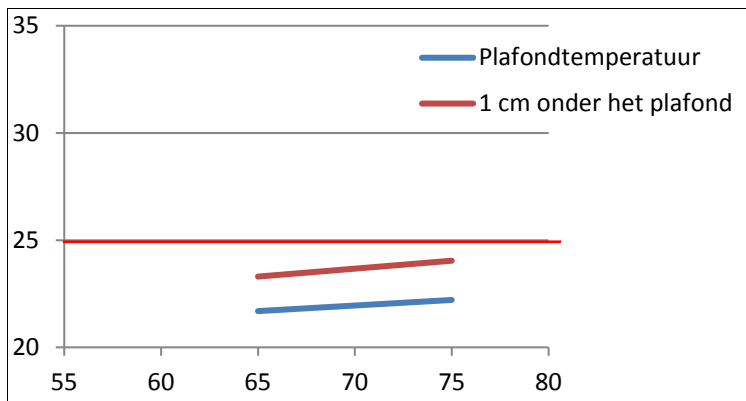
Afbeelding. 2.3 Plafondtemperatuur en temperatuur 1 cm onder het plafond bij een ruimtetemperatuur van 20 °C

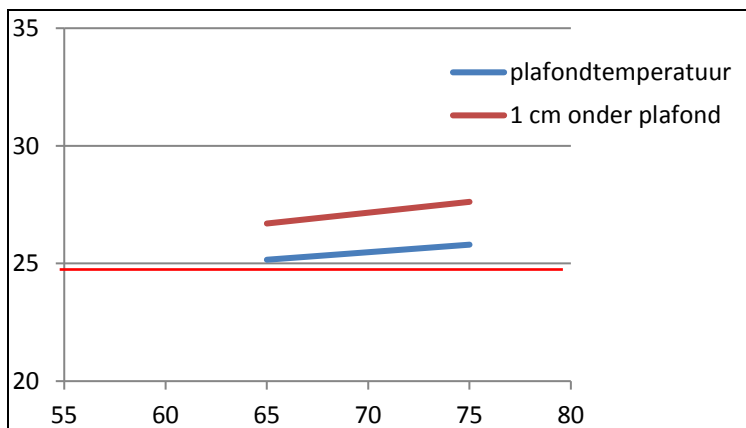
Afbeelding. 2.4 Plafondtemperatuur en temperaturen 1 cm onder het plafond bij een ruimtetemperatuur van 24 °C

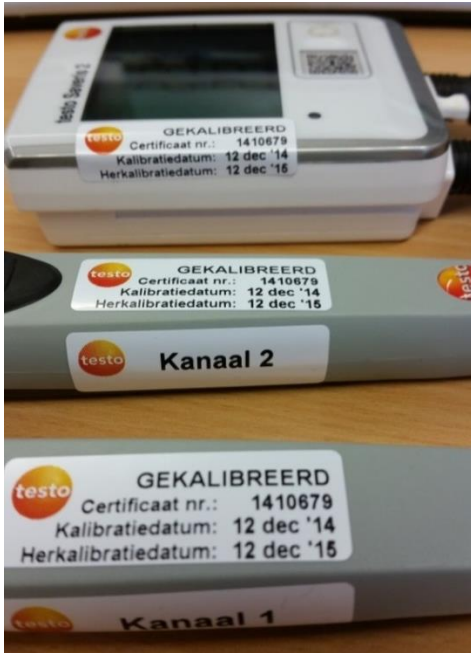
Foto A1: Datalogger en sensoren zijn samen gekalibreerd.

Bij de metingen is gebruik gemaakt van dataloggers van het type Saveris 2 T2 van Testo. Dit zijn draagbare dataloggers, met een opslagruimte voor 10.000 metingen, waarop externe sensoren kunnen worden aangesloten. De verschillende dataloggers zijn met sensoren gekalibreerd (zie foto A1) .

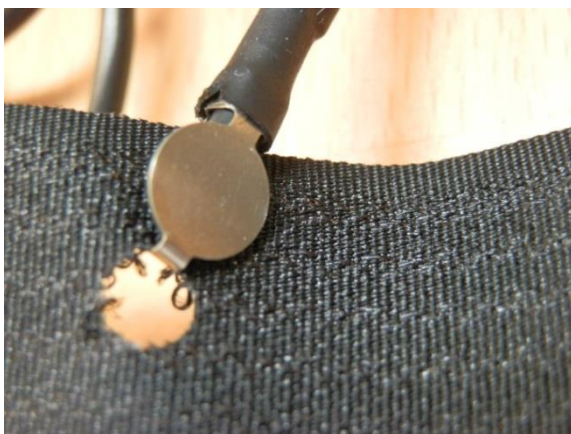
Voor het meten van de watertemperaturen is gebruik gemaakt van een temperatuurvoeler met klittenband voor oppervlaktemetingen aan buizen, Model 0613 4611. De nauwkeurigheid is +/- 0,2 K en een reactietijd van 60 sec (zie foto A2). De voeler kan met het klittenband tegen de buis geklemd worden.

Foto A2 Temperatuurvoeler met klittenband

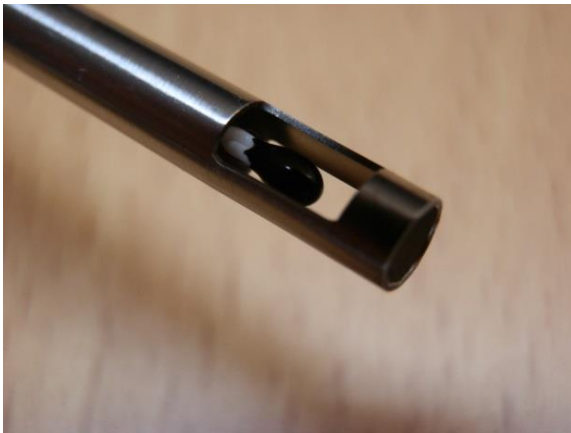
Voor het meten van de luchttemperaturen is gebruik gemaakt van voelers model nr 0613 1712. De nauwkeurigheid is +/- 0,2 K en een reactietijd van 60 sec (zie foto A3).

Foto A3: Temperatuuropnehmer

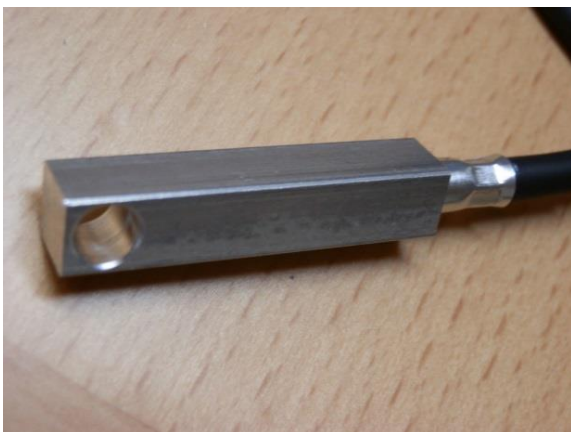
Voor het bepalen van de oppervlaktetemperatuur van de vloer en het plafond is gebruik gemaakt van een NTC-voeler is een aluminiumblok. , Model 0628 7516. De nauwkeurigheid is +/- 0,2 K en een reactietijd van 150 sec (zie foto A4). Voor meting van de vloertemperatuur werd de vloeren met tape op de grond bevestigd (zie foto A5). Voor het bepalen van de plafondtemperatuur is, om beschadiging van het plafond te voorkomen, gebruik gemaakt van een blokje van kurk waarin een holte gefreesd was. In dit blokje was ook de luchttemperatuur sensor opgenomen. (zie foto A6). Foto A.7 geeft een bovenaanzicht van de houder die gebruikt is voor meting van de plafondtemperatuur en de luchttemperatuur 1 cm onder het plafond.

Foto A4: Voeler voor oppervlaktetemperatuur.

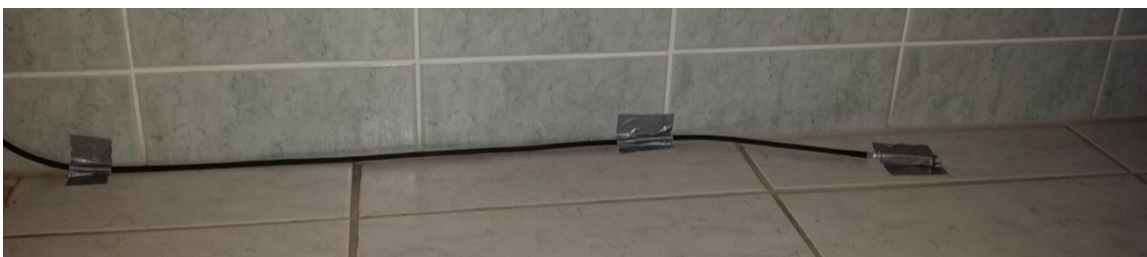
Foto A5: Meting van de vloertemperatuur

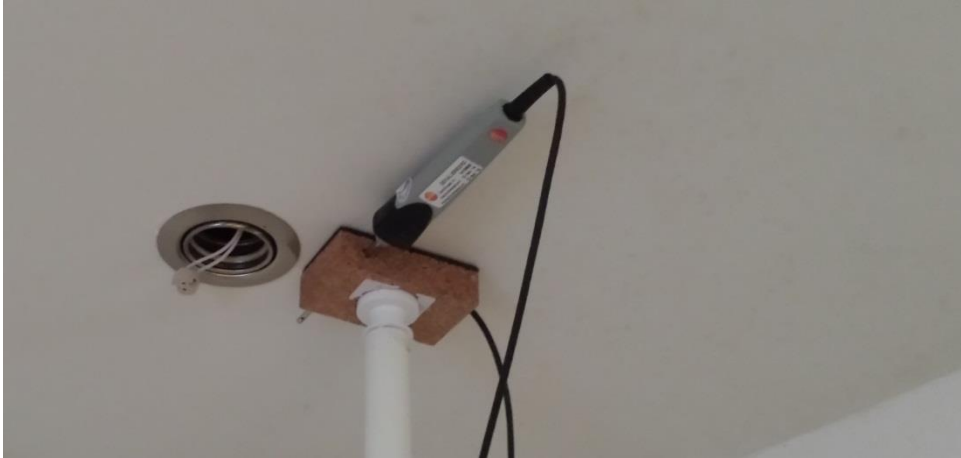
Foto A6: Meting van de plafondtemperatuur en de temperatuur 1 cm onder het plafond.

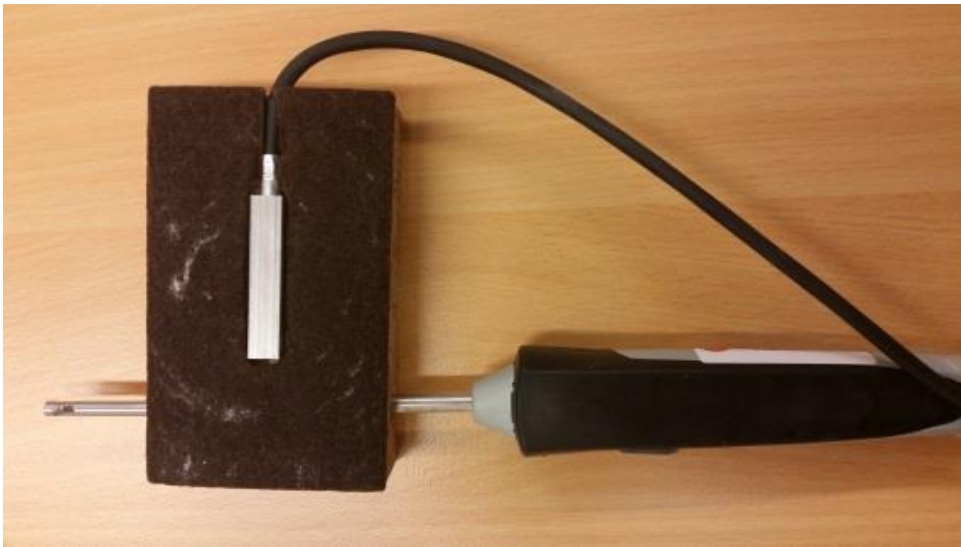
Foto A7: Houder met meetsensoren voor meting plafondtemperatuur en luchttemperatuur 1 cm onder het plafond
