## **Afzettingen (urinekalk) in vacuümriolering**

**Inspectie, onderzoek en reiniging**

In periode 2018-2024 zijn een aantal rapporten verschenen over inspectie, onderzoek en reiniging van **waterbesparende vacuümriolering**. In dit document zijn gedeelten uit die rapporten (die in totaal 450 bladzijden bevatten) opgenomen. Centraal staat het project Waterschoon in de woonwijk Noorderhoek in Sneek

## Gedeelten uit rapport TAUW – Stowa “Resultaten camera-inspecties vacuümriolering Sneek” 27 oktober 2021

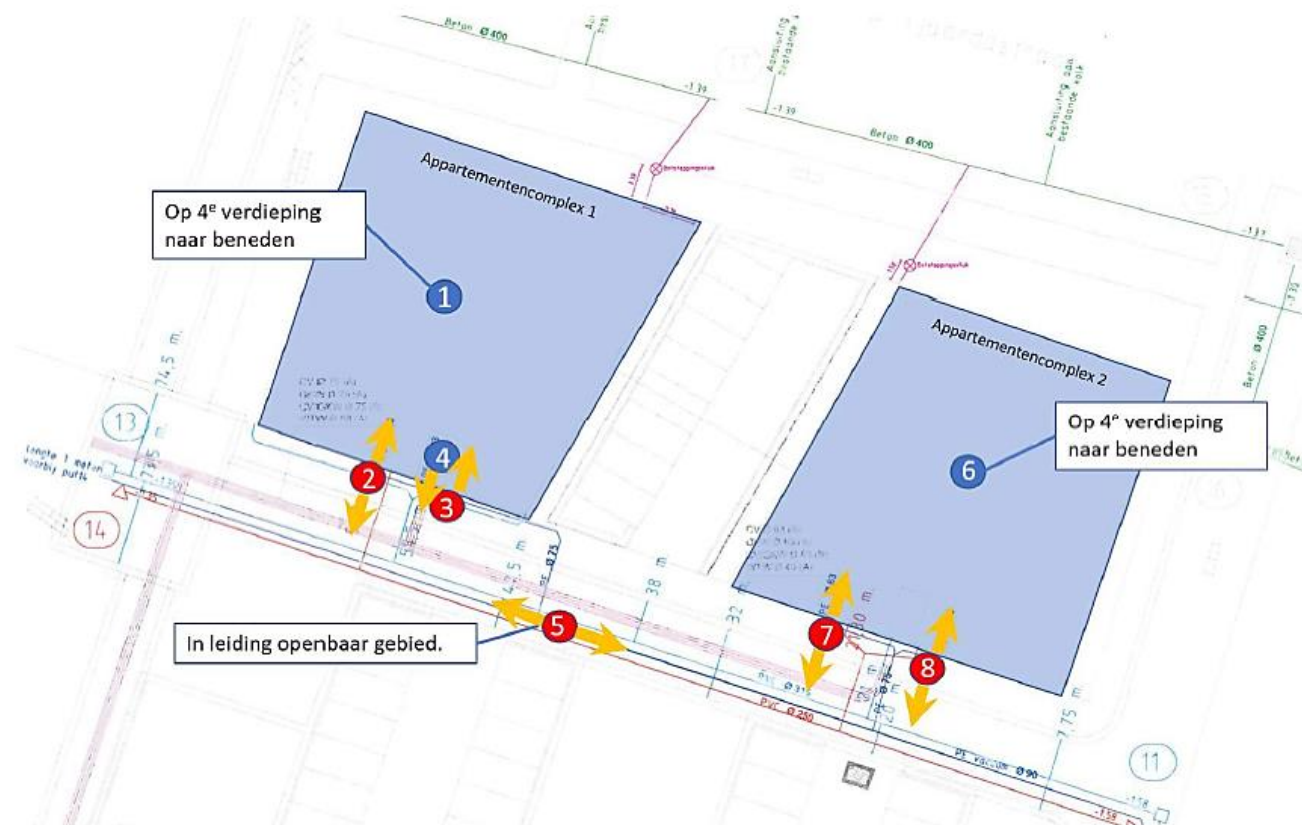
Figuur 2.1 Appartementencomplexen

- Standleidingen op 3e en 4e verdieping relatief schoon (al wel her en der wat afzettingen). Vanaf 2e verdieping naar beneden matige tot ernstige afzettingen
- Horizontale leidingen in kruipruimte ernstige tot zeer ernstige afzettingen

- Matige tot zeer ernstige afzettingen indicatief in de eerste 10 m vanaf de perceelgrens van de appartementencomplexen. Hoeveelheid afzettingen is zeer ernstig nabij perceelgrens en neemt vervolgens af. In de leiding op circa 10 – 20 m vanaf het vacuümstation is sprake van ernstige tot zeer ernstige afzettingen

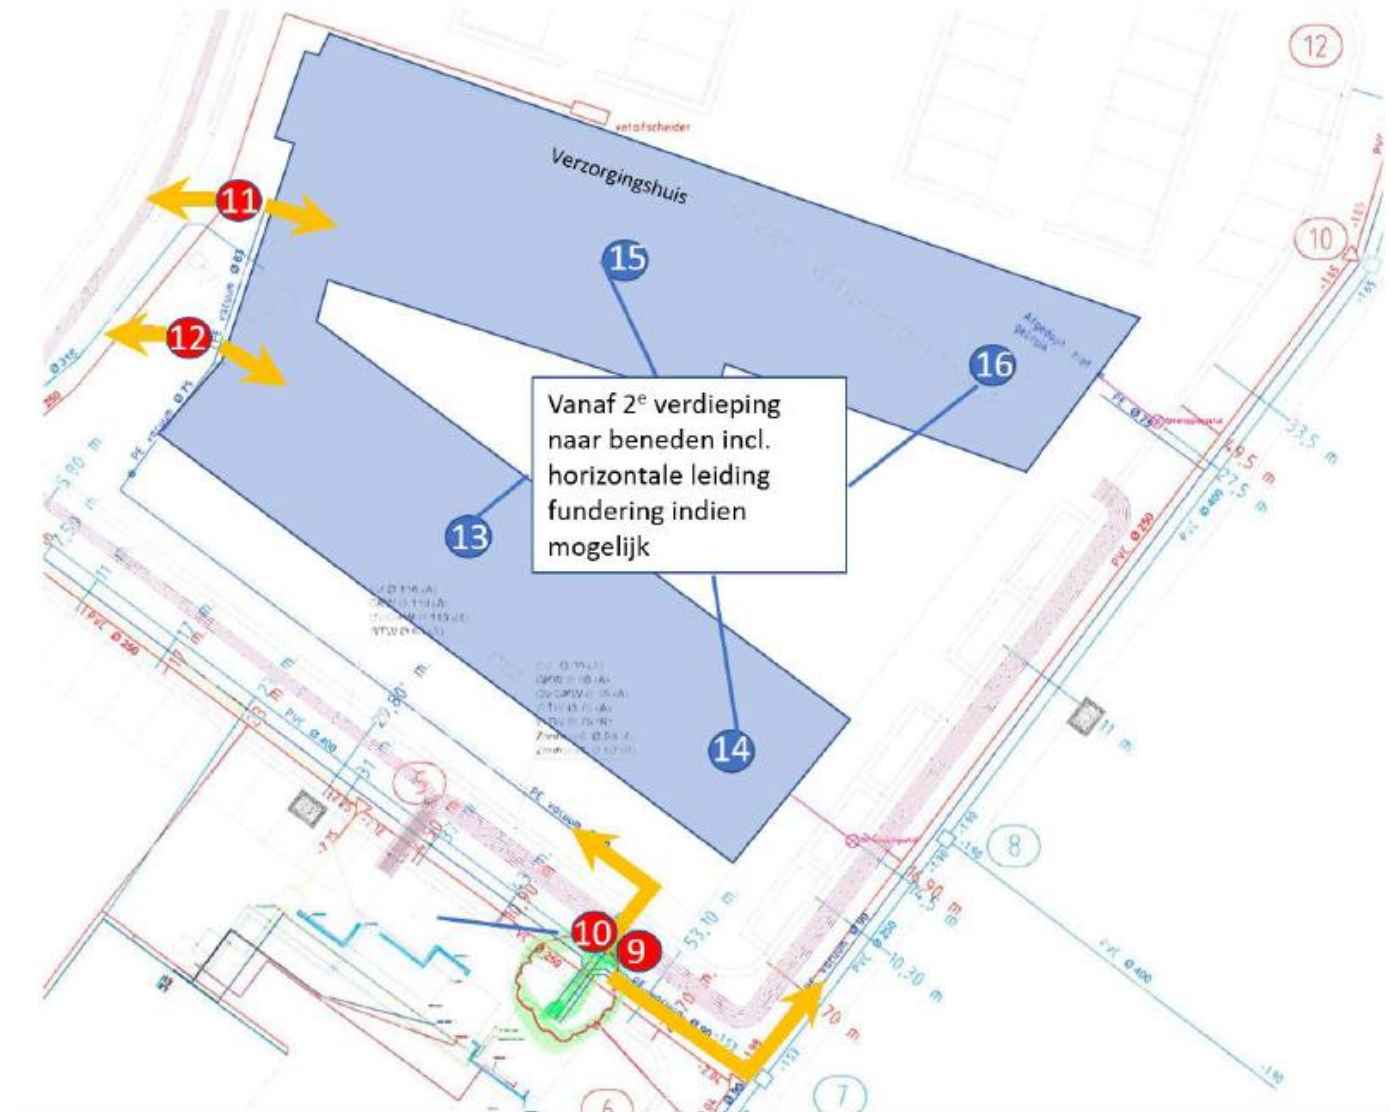
Figuur 2.2 Zorgcomplex

Vergelijkbaar beeld als bij de appartementencomplexen.

- Standleiding 1e en 2e verdieping relatief schoon (al wel her en der wat afzettingen). Vanaf begane grond naar beneden matige tot ernstige afzettingen
- Horizontale leidingen in kruipruimte ernstige tot zeer ernstige afzettingen

Minder afzettingen dan in leiding naar de appartementencomplexen.

- Matige afzettingen indicatief in de eerste 10 m vanaf de perceelgrens van de appartementencomplexen. In de leiding op circa 7 m vanaf het vacuümstation is sprake van wat ernstige afzettingen

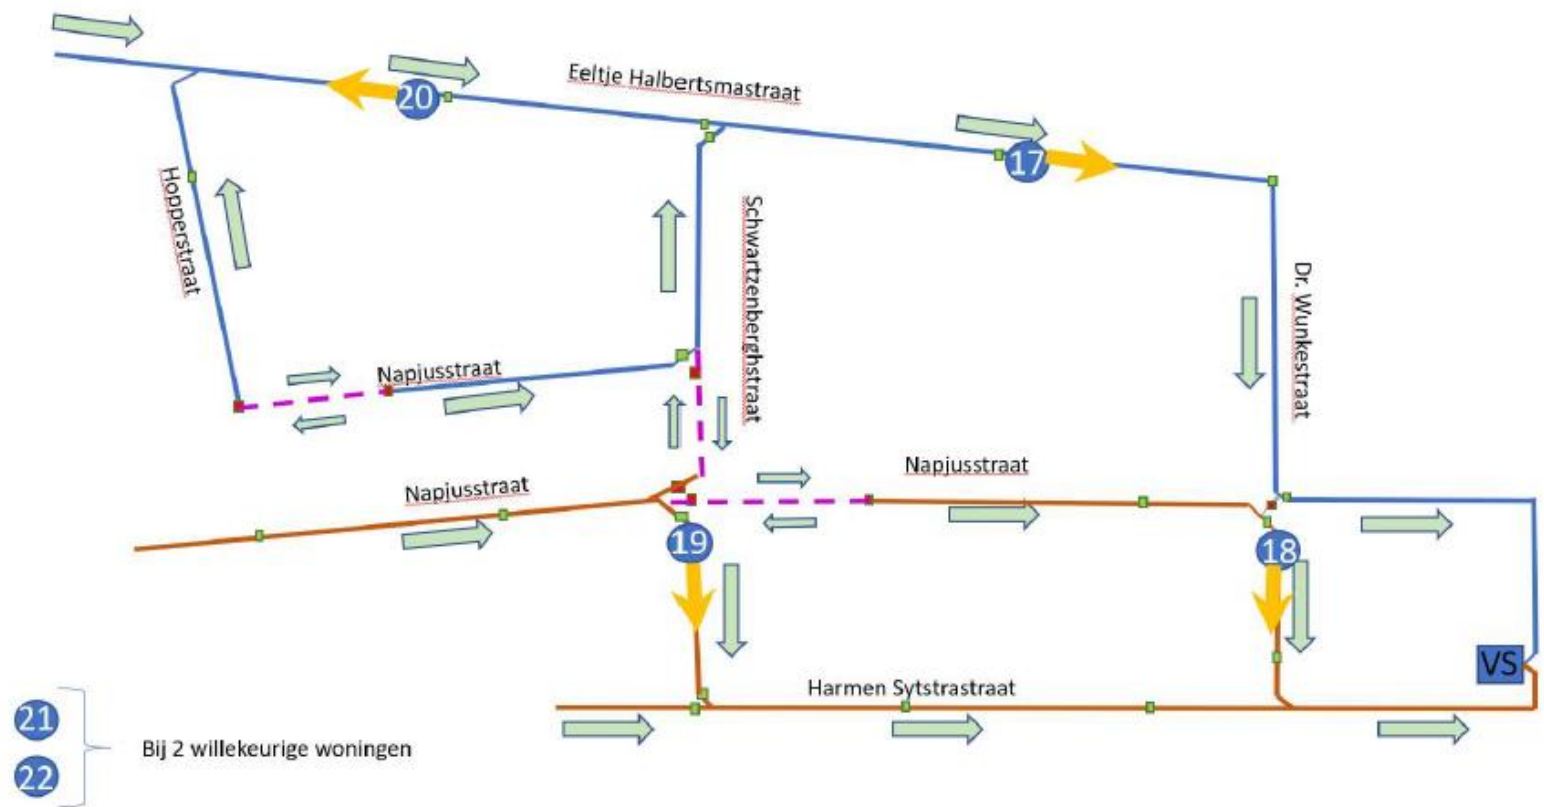
Figuur 2.3 Grondgebonden woningen

- Eerste circa 0,5 m relatief schoon daarna matige tot ernstige afzettingen zichtbaar. Dit bevindt zich vooral in het deel tussen de woning en de aansluiting op de hoofdleiding in de straat

- Relatief schoon met op sommige plekken al wat ernstige afzetting (stukken met afzettingen van indicatief 5 – 10 mm dik)

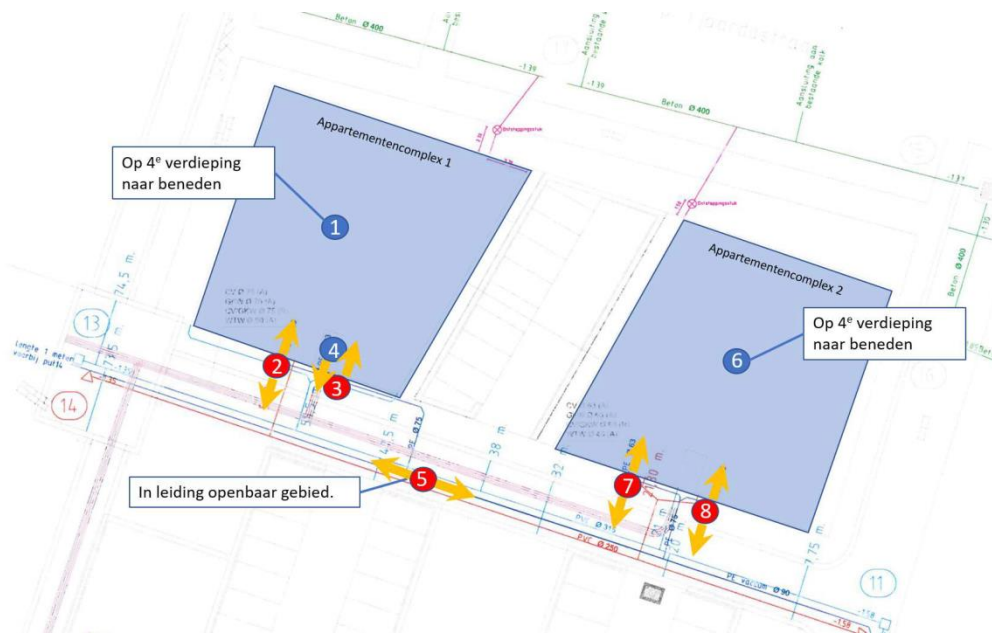
Figuur 3.1 Appartementencomplexen

Op basis van de camerabeelden voor dosering en na dosering is geen tot zeer beperkt verbetering te zien. De beelden van voor en na dosering is gedeeld met BioCompact. Zij hebben aangegeven dat blijkbaar de inwerktijd van het reinigingsproduct te kort is bij het handmatig doseren en zijn vervolgens met soortgelijk voorstel gekomen als Qua-vac namelijk het doseren met automatische doseerunits op diverse strategische plekken (eind van strengen geredeneerd vanuit het vacuümstation). Er is verkend welke impact het inpassen van automatische doseerunits in de bestaande gebouwen heeft. Dit is nog behoorlijk complex. Omdat er op basis van de beelden geen volle overtuiging is dat het doseren van het reinigingsproduct Cee-Bee ook daadwerkelijk de leidingen schoon zal krijgen, is besloten om een testopstelling op één streng van één van de appartementencomplexen te realiseren.

Op basis van de camerabeelden voor dosering en na dosering is geconcludeerd dat de dosering van het reinigingsproduct Cee-Bee gedurende twee weken geen tot zeer beperkt effect heeft gehad. Er zijn nog steeds na dosering ernstige afzettingen zichtbaar.

Er is aanbevolen om op één streng van één van de appartementencomplexen een testopstelling te realiseren waarbij er met een automatische doseerunit reinigingsproduct in het systeem wordt gebracht gedurende een langere periode.

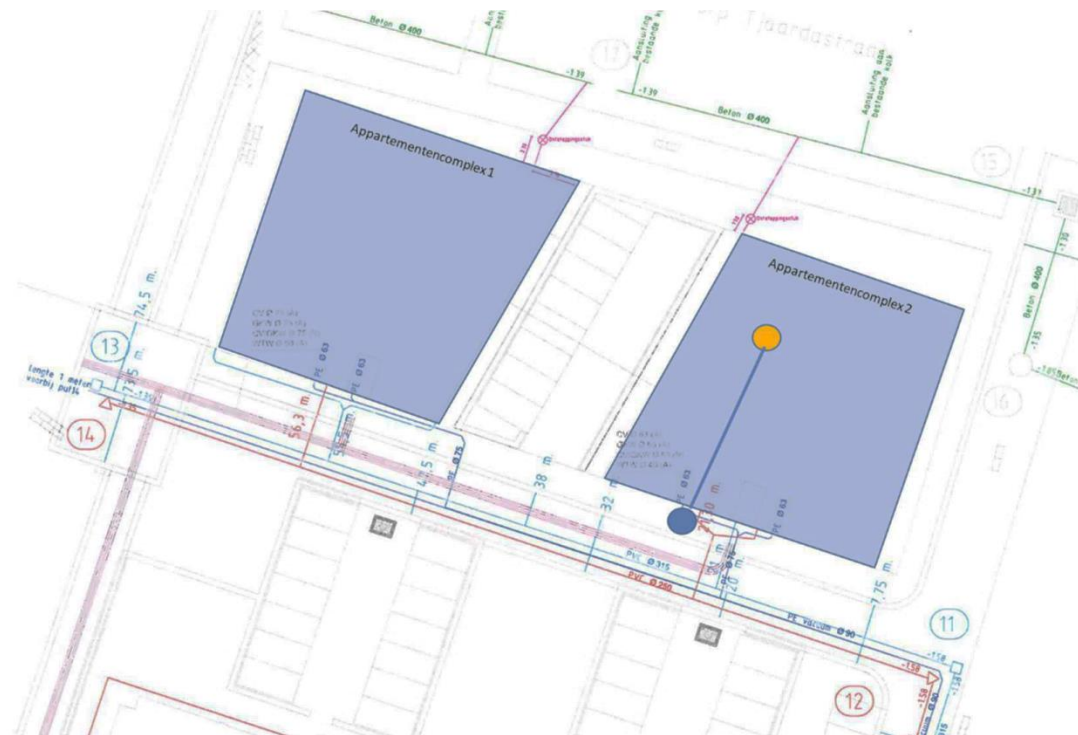
*Figuur 2.1 Testopstelling t.b.v. chemische reiniging met Cee-Bee. Oranje bolletje weergeeft bij benadering locatie waar Cee-Bee wordt gedoseerd. Het blauwe bolletje weergeeft het inspectiepunt t.b.v. camera-inspectie waarbij de leiding (blauwe lijn) kan worden geïnspecteerd*

De testopstelling bestaat uit een automatisch doseerunit geplaatst op een doseervat. De doseerslang prikt in op de standleiding van de vacuümleiding op circa 2,5 m hoogte. De doseerunit doseert gedurende een instelbare tijd het Cee-Bee product in de vacuümleiding. Tevens is een luchtdosering geplaatst. Gedurende een instelbare tijd opent de klep om lucht toe te laten in de vacuümleiding. Hierdoor wordt langzaam transport van het Cee-Bee product door de leiding bewerkstelligd waardoor optimaal de afzettingen worden aangepakt. Voorafgaand aan de start van de test is een nulmeting uitgevoerd (camera inspectie in betreffende leiding) door de leverancier van de gel (Merchints) in aanwezigheid van opdrachtgever en vertegenwoordiger van de gel (BioCompact). Vervolgens is de dosering gestart en zijn periodiek camera inspecties uitgevoerd om de voortgang te monitoren waarbij eventueel de dosering van de gel is aangepast. De inhoud van het voorraadvat van de gel is oorspronkelijk bewaakt door de leverancier, maar gedurende de uitvoering van de test heeft Elkien dit overgenomen. Voor deze test van maximaal 3 maanden is 180 liter Cee-Bee gel besteld. Deze hoeveelheid is op advies van de leverancier.

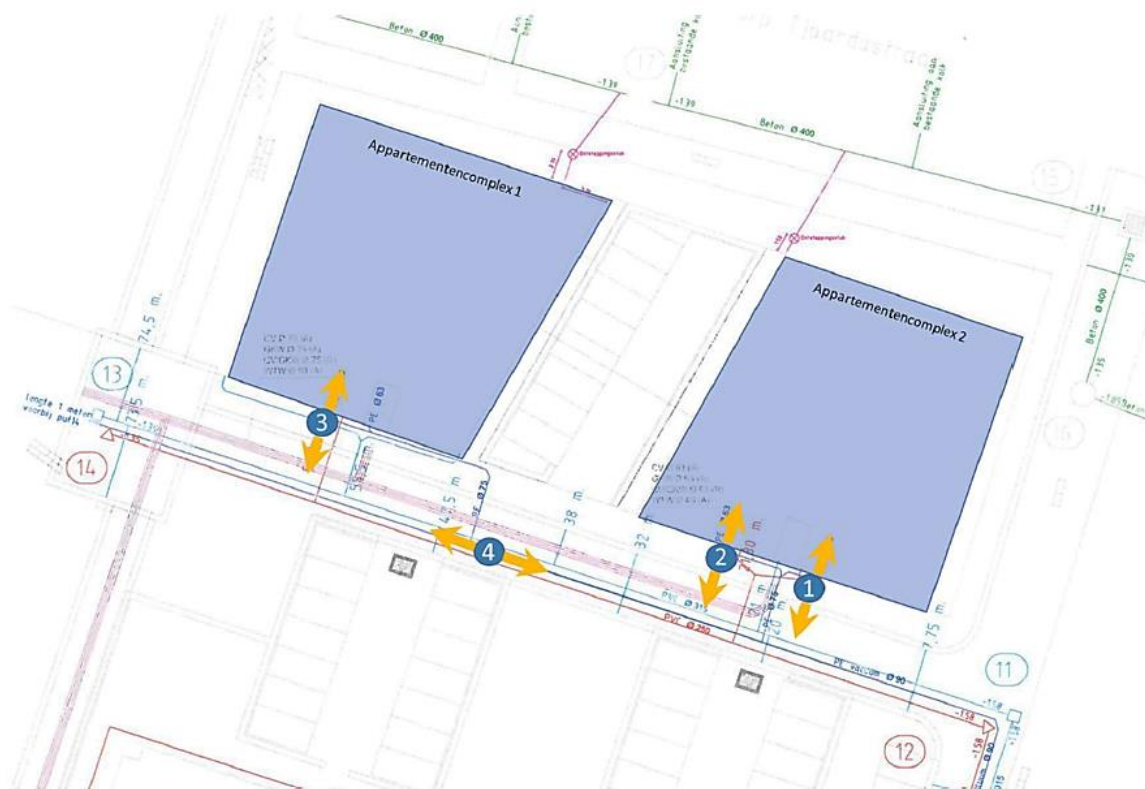
Figuur 2.1 Locaties van de uitgevoerde testen

Figuur 2.1 presenteert de locaties waar de testen met hogedrukreiniging zijn uitgevoerd (juli 2022). De oranje pijlen geven aan dat camera-inspectie + reiniging twee kanten op is uitgevoerd. Voor de locaties 1, 2 en 3 betekent dat dat camera-inspectie + reiniging is uitgevoerd op de leidingen die de appartementencomplexen ingaan en voor de leiding direct nabij de gevel in het openbaar gebied. Voor locatie 4 is zowel het leidingdeel in het openbaar gebied richting appartementencomplex 1 als richting het vacuümstation geïnspecteerd en gereinigd. Voordat is gestart met reinigen is eerst een camera-inspectie uitgevoerd om de situatie voor reiniging vast te leggen. Daarna is de reiniging uitgevoerd en is het resultaat daarvan weer gecontroleerd door weer camera-inspectie uit te voeren. De hoge drukreiniging is uitgevoerd met een roterende en pulserende spuitkop (zie figuur 2.2). De hoge druk tijdens de reiniging was 200 bar, zie figuur 2.3.

Vanwege de ernstige afzettingen op sommige plekken in de leidingen kan de hoge druk spuitkop en camera niet overal komen. Het wordt aanbevolen om een gerichte manier te vinden om deze afzettingen weg te halen, zonder dat daarbij de overige leidingdelen worden beschadigd c.q. krassen gaan krijgen. De verwachting is namelijk dat afzettingen veel sneller zullen terug komen bij een beschadigde/bekraste leiding dan in een gladde leiding.

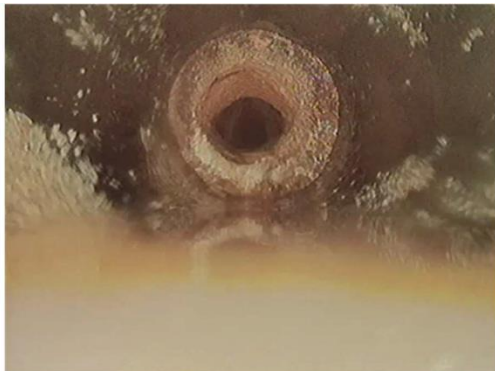
Vanaf inspectiepunt richting afsluiter is tijdens de inspectie de camera circa 1 m in de leiding geweest. Het effect van reinigen kon op dit deel niet worden beoordeeld. Dit komt door de dikke afzetting die zich al binnen circa 1 m voordoet in het horizontaal deel. Hier kon de hoge druk spuit niet langs en de camera ook niet.

*Figuur 4.52 Horizontaal deel direct bij inspectiepunt. Camera kon niet verder en de hoge druk spuit kon daar ook niet langs.*

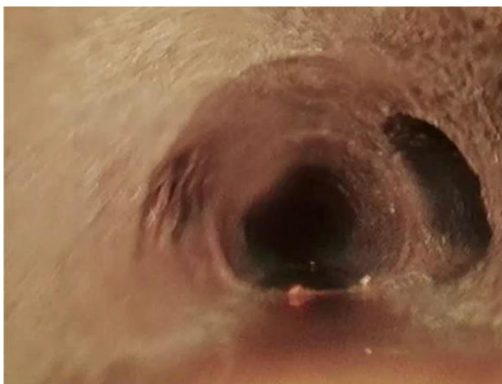
**Locatie 4** betreft een inspectievoorziening waarmee het riool in het openbaar gebied twee kanten op kan worden geïnspecteerd. Vanaf inspectiepunt richting appartementencomplex 1 is tijdens de inspectie de camera circa 15 m in de leiding geweest. Dit betrof niet geheel de leiding richting appartementencomplex 1, maar voor groot deel de aanwezige loze leiding, zie navolgende uitsnede van de rioleringstekening.

*Beeld (van voor reiniging) met daarop de inprikkende leiding (rechts) van appartementencomplex 1 (op circa 5 m in leiding vanaf inspectiepunt)*

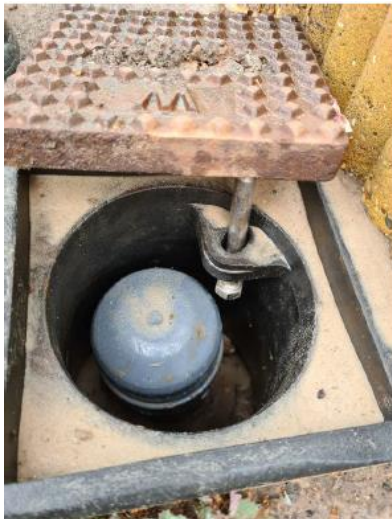
- Bij de overige woningen is de voorziening wel gevonden echter blijkt deze na reiniging dusdanig te zijn aangelegd dat je er niks aan hebt. De reden hiervoor is dat debinnendiameter van de straatpot dusdanig klein is dat deze min of meer overeenkomt met de diameter van de rubberen plug. Ofwel er is geen tot nauwelijks bewegingsvrijheid om deze rubberen plug er af te kunnen trekken. Daarnaast kan de deksel van de straatpot er niet geheel af waardoor – indien het wel was gelukt om de rubberen plug van de leiding te halen – je deze niet uit het straatpotje kan trekken. Zie navolgende foto rechts.

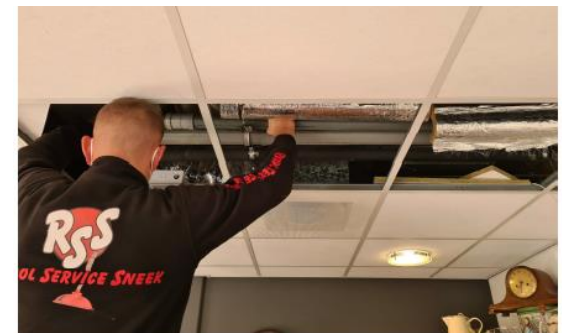
Figuur 4.8 Leiding in plafond groepsruimte op begane grond

In de leiding ( $\varnothing$  63 mm HD-PVC) vanaf locatie 2 richting de kruipruimte zijn ernstige tot zeer ernstige afzettingen zichtbaar. De verticale leiding lopend vanaf plafond begane grond tot horizontale leiding in kruipruimte laat ernstige afzettingen zien.

De horizontale leiding in de kruipruimte ( $\varnothing$  63 mm HD-PVC) vertoont rondom ernstige afzettingen met aan één kant (onderkant) een dikke aangroei van afzettingen waardoor deze situatie als zeer ernstig wordt bestempeld. In de leiding vanaf locatie 2 richting

kamers 1e etage laten de horizontale delen in het plafond van de begane grond

( $\varnothing$  63 mm HD-PVC) ernstige tot zeer ernstige afzettingen zien. De verticale leiding

( $\varnothing$  63 mm HD-PVC) lopend vanaf plafond begane grond richting kamers 1<sup>e</sup> etage vertonen geen afzettingen en zijn helemaal schoon.

Vanwege de ernstige afzettingen op sommige plekken in de leidingen kan de hogedrukspuitkop en camera niet overal komen. Het wordt aanbevolen om een gerichte manier te vinden om deze afzettingen weg te halen, zonder dat daarbij de overige leidingdelen worden beschadigd c.q. krassen gaan krijgen. De verwachting is namelijk dat afzettingen veel sneller zullen terug komen bij een beschadigde/bekraste leiding dan in een gladde leiding. Bij de inspectie op locatie 3 en 4 is een Y-stuk gezien met een flens (inspectiepunt). Volgens de betrokken rioolreinigingsdienst zitten deze ook verderop in de leiding. Dit is geconstateerd als gevolg van een eerder probleem en de rioolreinigingsdienst in een deel van de kruipruimte is geweest. Hoeveel inspectiepunten er zijn en waar deze zitten is niet bekend. De inspectiepunten staan namelijk niet op de rioleringstekeningen en de kruipruimte is gecompartmenteerd waardoor je niet in 1 keer de gehele leiding kunt controleren. Doordat op een aantal plekken de toegangsluiken tot de kruipruimte niet toegankelijk zijn momenteel (staan kasten boven op, of is een vloer overheen gelegd) kan dit ook niet eenvoudig worden gecontroleerd. Indien er meerdere inspectiepunten zijn die ook goed met de pulserende hogedrukspuit kunnen worden benaderd is het wellicht mogelijk om een groot deel van de afzettingen te verwijderen. Echter op basis van beeldmateriaal van locatie 2 is het de verwachting dat de horizontale leiding in de kruipruimte een dikke laag afzettingen aan één kant zal hebben die zich naar verwachting niet met de hogedrukspuitkop zal laten wegspuiten.

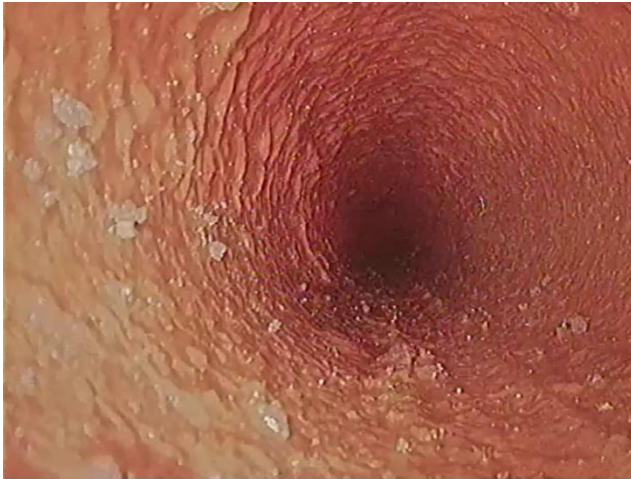
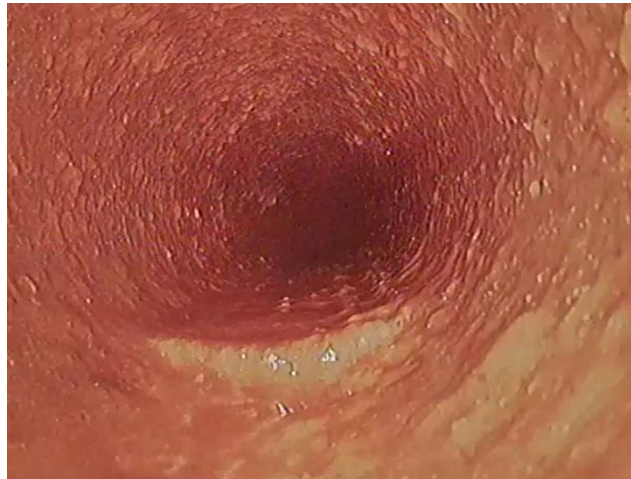
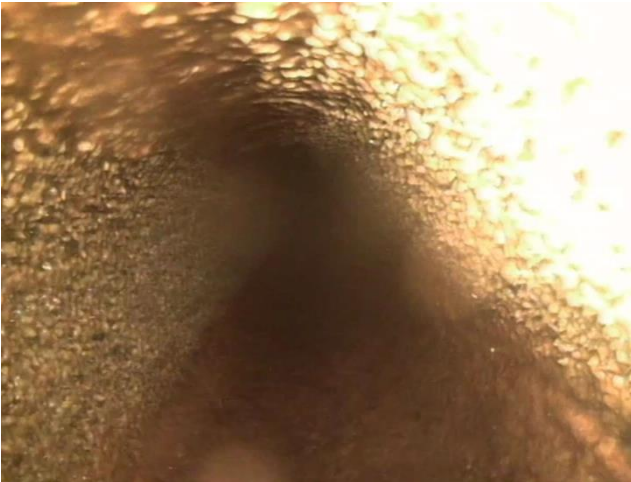
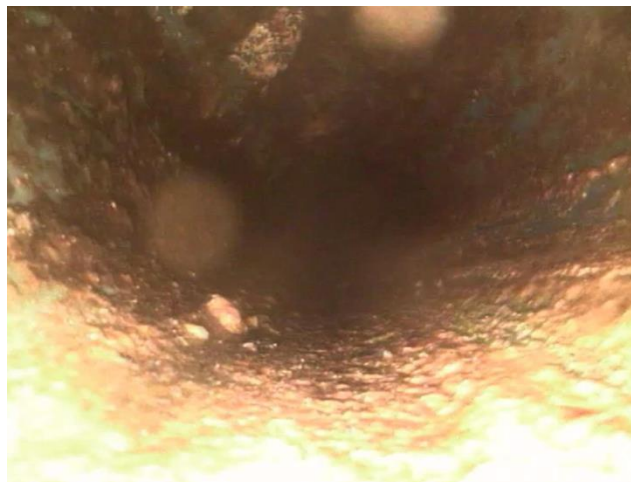
De camera is ca 10 m in de leiding geweest. Vanaf het moment dat de camera in de horizontale leiding was, is het beeld min of meer hetzelfde in de gehele leiding. Zie navolgende foto's.

NOOT: Het verschil in kleur tussen de foto's komt doordat 2 maal met de camera de leiding bekeken is, omdat deze bij de eerste keer vervuild raakte. Het verschil in kleur wordt veroorzaakt door de lichtgevoeligheid van de lens van de camera. Op basis van de inspectie is te zien dat de leidingen er minder slecht aan toe zijn dan de horizontale leidingen bij de appartementencomplexen en zorgcomplex bij het Waterschoonproject, maar dat er duidelijk wel sprake is van matige tot ernstige afzettingen. Opvallend is dat de afzettingen zich ook in het stuk leiding bevinden vanaf maaiveld naar de horizontale leiding (daar komt in principe geen afvalwater terecht/langs).

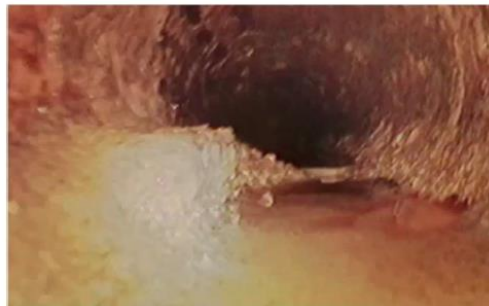
*Figuur B4.7 Net na bocht*

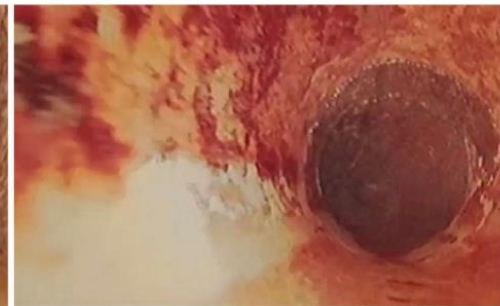
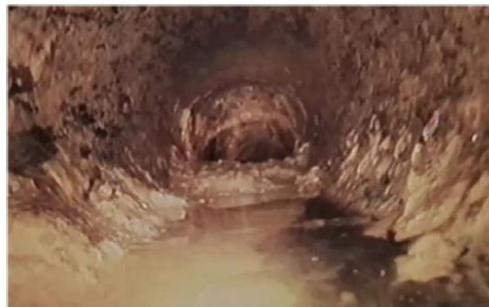
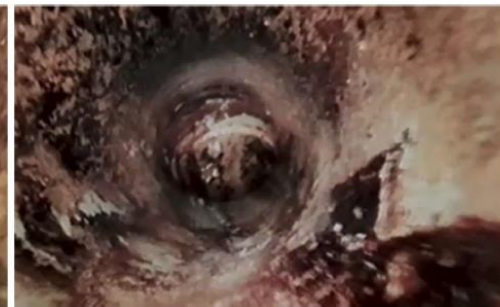
*Figuur B4.8 Stukje verder net voor neerwaartse bocht ('pocket'). Op linkerfoto duidelijk dikke afzettingen zichtbaar*
