## **TNO-rapport**

**TNO 2019 P10287**

# **Brandincidenten met fotovoltaïsche (PV) systemen in Nederland.**

## **Een inventarisatie**

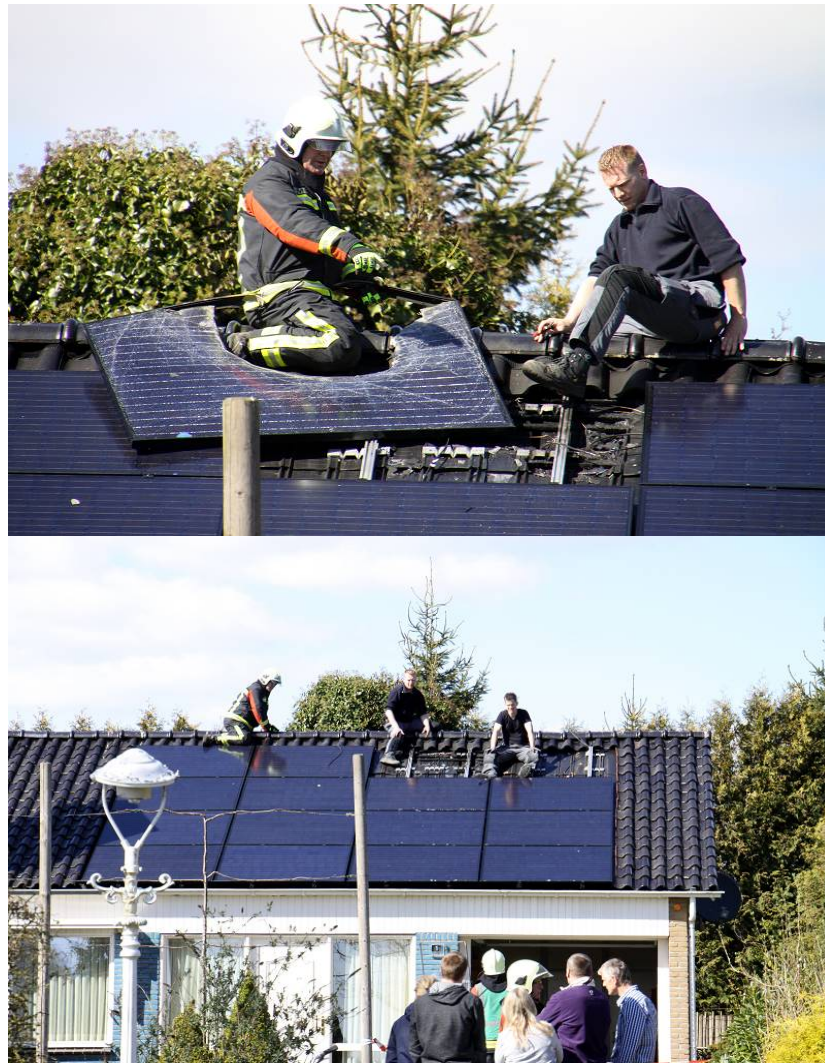
### A.3 Appelscha

Max. temperatuur de Bilt: 15.2 C.  
Globale instraling de Bilt [ $\text{J}/\text{cm}^2$ ] : 1896.  
Etmaalgemiddelde windsnelheid de Bilt: 1.6 m/s  
Uit de video blijkt de brand te zijn begonnen bij een paneel dat zich niet aan de zijkant van het systeem bevond.  
Normaal gesproken is hier een male-female connector verbinding tussen twee panelen. De kans dat het hier zou gaan tussen een verbinding tussen twee verschillende merken connectoren is dus klein.

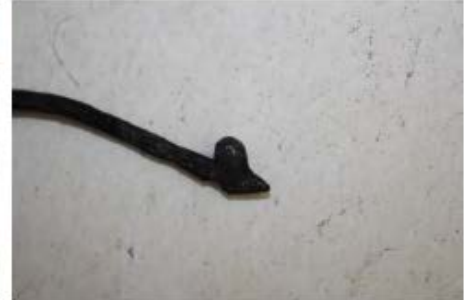
## A.7 Enschede

Mogelijke oorzaken zijn: overbelasting in een connector die de zonnepanelen verbind met de omvormer (dit lijkt het meest waarschijnlijk) of kabelschade tijdens de installatie of schade door dieren

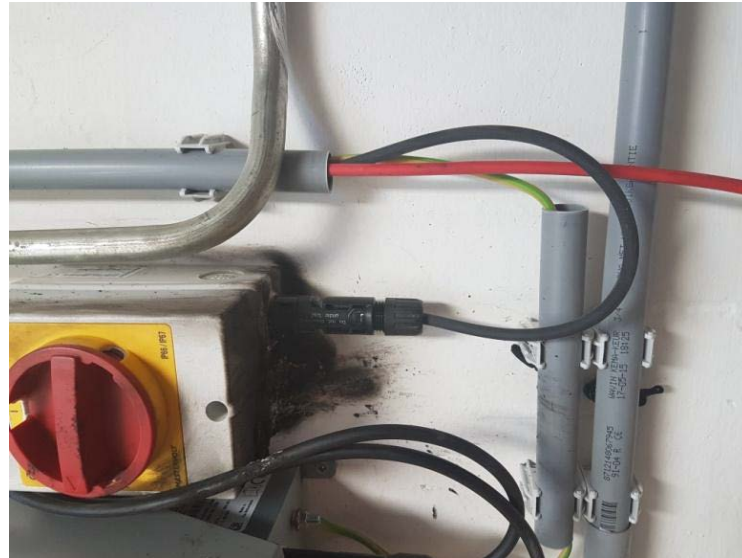
## A.8 Haarlemmermeer

**Casus** 1100 huurwoningen van Ymere, in Haarlemmermeer, zonnepanelen geplaatst. Van die 1100 installaties zijn er ruim 600 met een Mastervolt Soladin 1500 omvormer incl DC schakelaar en ruim 400 met SAJ inverter waar een dc schakelaar in zit.

Omdat bij de Mastervolt standaard geen DC schakelaar zat en deze waarschijnlijk in de toekomst verplicht zou worden gesteld, hebben wij bij de Mastervolt omvormers deze schakelaar laten plaatsen. In 5 of 6 gevallen hebben we in deze schakelaar of de aansluiting sluiting gehad. Bij 1 kwamen de vlammen er uit. Van de anderen weten we het niet, omdat de bewoners het niet hebben gezien. Wij vinden 5 op de 620 wel veel. In 1 geval was het ook in de aansluiting van de omvormer.

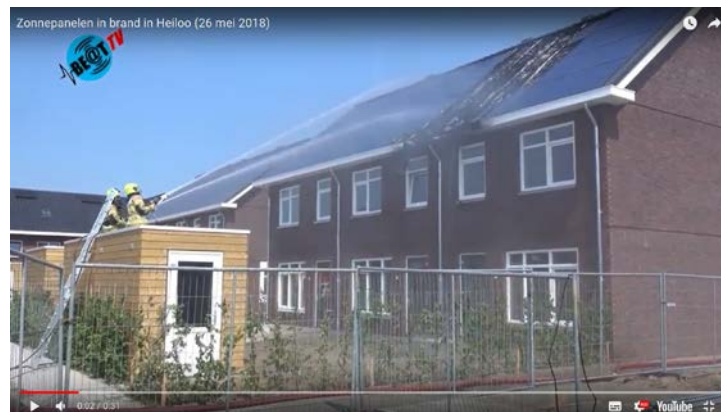
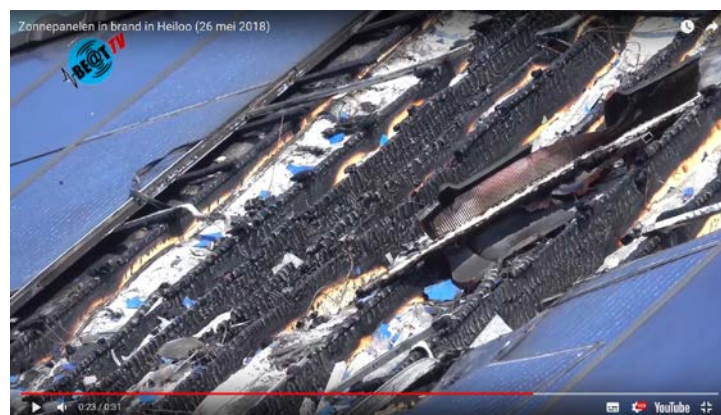
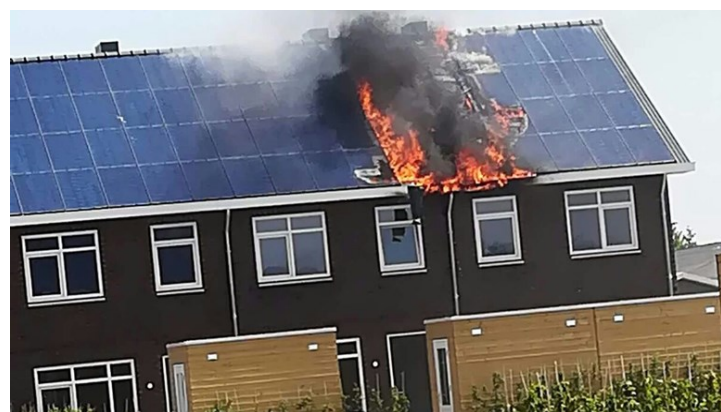
## A.9 Heiloo

| Details | Installatie team "Van Oost-Europese kom af, met ongeschoolde indruk" volgens getuigenverslag |

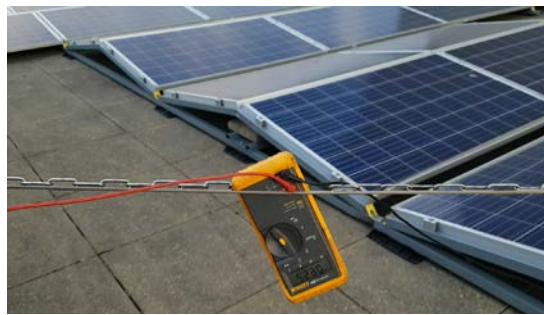
- Zonnepanelen geaard: Ongeveer 300 millivolt DC tussen het frame en de aarding.
- Zonnepanelen zonder aarding: Ongeveer 1 tot 2 volt DC tussen het frame en de aarding.
- Zonnepanelen zonder aarding en natgemaakt met water: Ongeveer 10 tot 12 volt DC tussen het frame en de aarding.
- Zonnepanelen zonder aarding en natgemaakt met water: Ongeveer 2 tot 3 volt AC tussen het frame en de aarding.

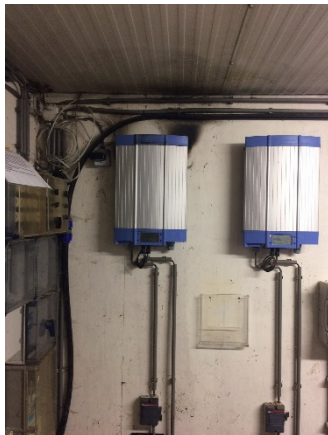
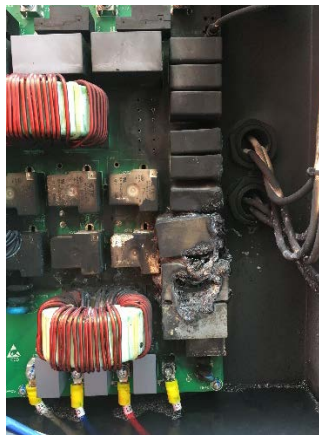
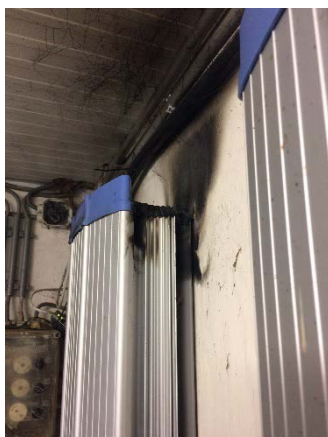
#### A.14 Lytsewierrum

24-05-2018 07:29:32 > b schuur  
24-05-2018 07:29:44 > b meterkast  
24-05-2018 07:29:58 > b i03  
24-05-2018 07:30:24 > hokje 4 bij 4  
24-05-2018 07:30:32 > brand in een kast  
24-05-2018 07:30:41 > omvormer mogelijk in de brand  
24-05-2018 07:36:28 > melder kan niet goed uitleggen  
wat er brand, gevraagd de omvormer  
24-05-2018 07:36:28 > uit te schakelen  
24-05-2018 07:37:18 > verder gevraagd of het mogelijk  
is om de zaak spanningloos te maken zonder dat dit  
heel veel economische schade aanricht  
Technische storing in schakelkast  
CHINT power model: CPS SCA20KTKTL-DO

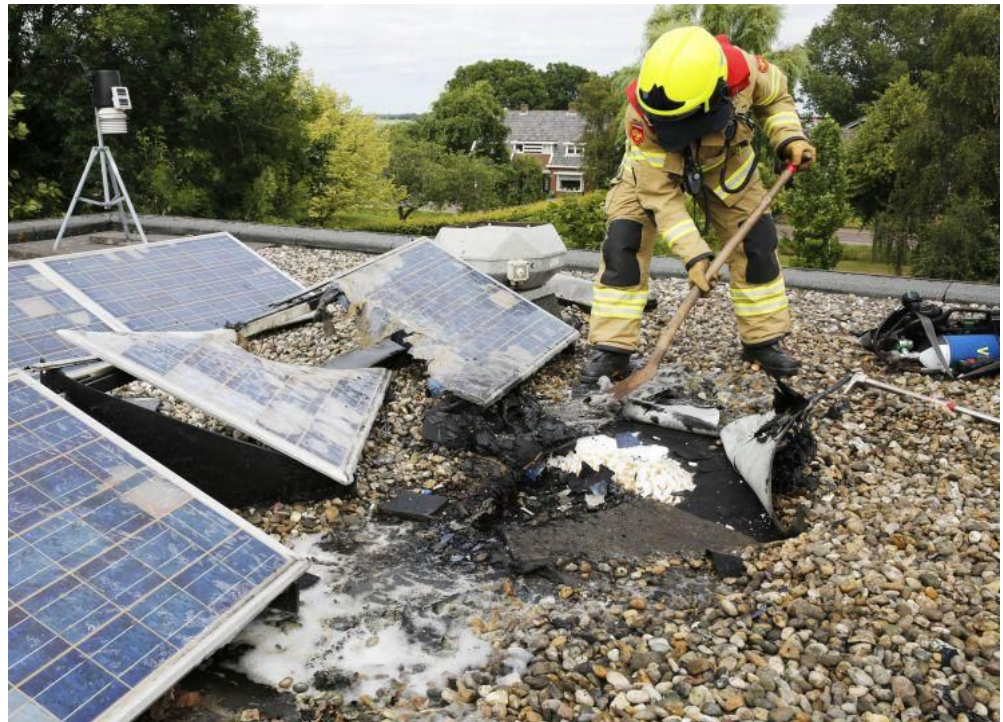
**A.18 Opmeer**

| Details | 16 jaar oude panelen |

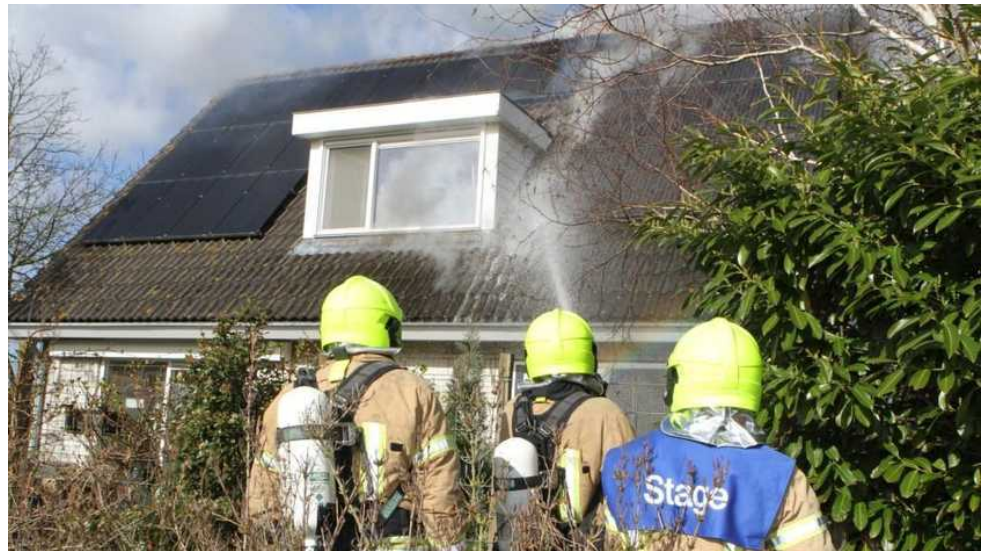
## A.19 Rotterdam

Op datum heeft er brand gewoed in een vrijstaande woning aan de straat in plaats. Waarschijnlijk is de brand door kortsluiting in de zonnepanelen op het dak ontstaan. De brand heeft zich uit kunnen breiden via het dampremmende folie op het dak. Tijdens het incident is er onduidelijkheid over de juiste aanpak om de zonnepanelen te blussen. Een monteur van netbeheerder heeft de zekeringen en hoofdzekering van de meterkast omgezet. Vervolgens is de omvormer met kleine blusmiddelen geblust, de zonnepanelen en de rest van de zolder zijn met water geblust. Bij de overdracht van het incident zijn geen nadere maatregelen met betrekking tot de zonnepanelen getroffen. Hierover staat in de instructiekaart zonnecellen niks vermeld. Naderhand is over de afhandeling en overdracht van het incident consternatie ontstaan. Het blijkt dat de zonnepanelen mogelijk spanning blijven leveren ook al is de converter uitgeschakeld.

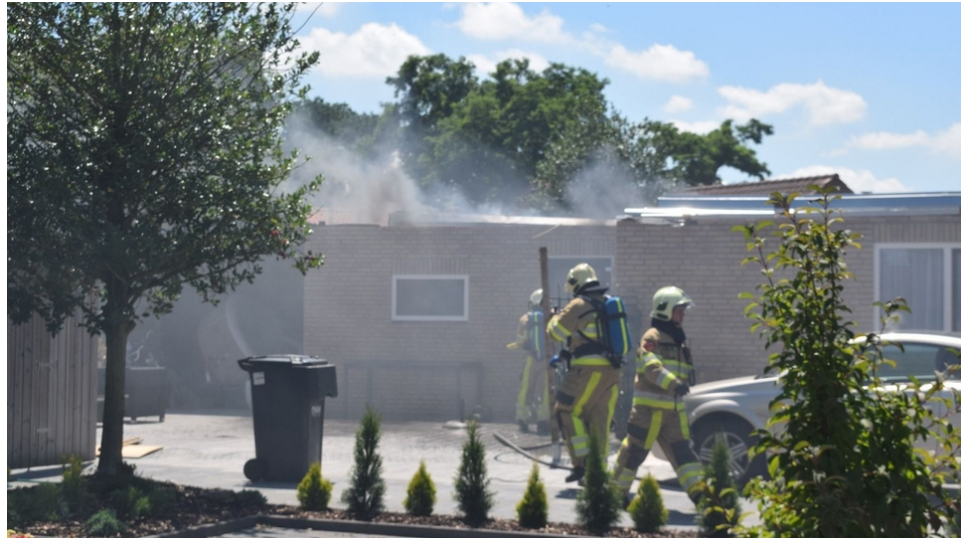
**A.20 Stein**

De voedingskabels in relatie met de omvormer lijken het meest aannemelijk als oorzaak van de brand

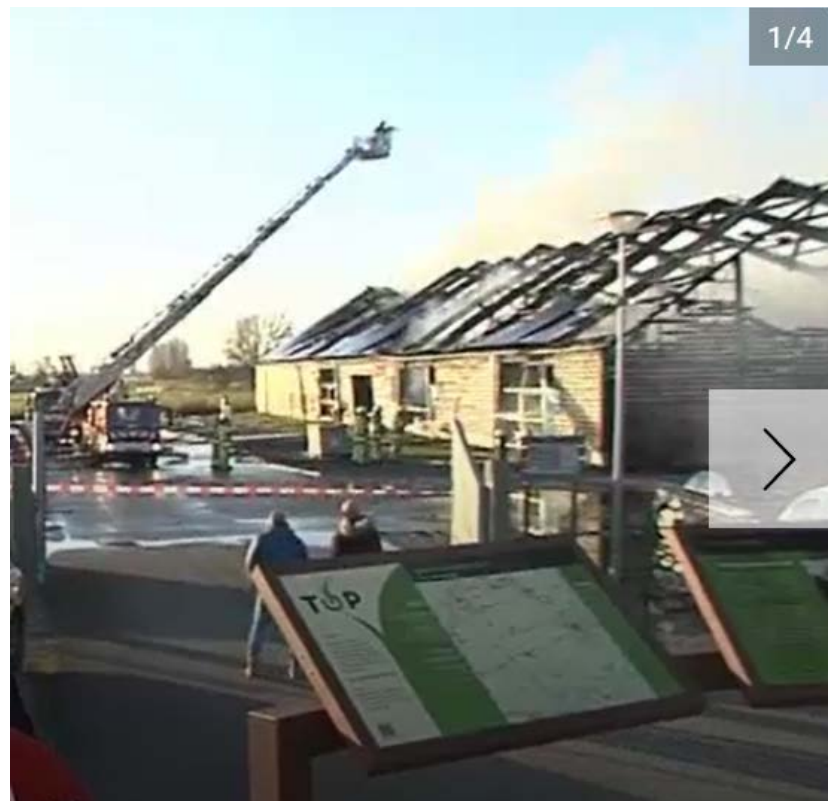
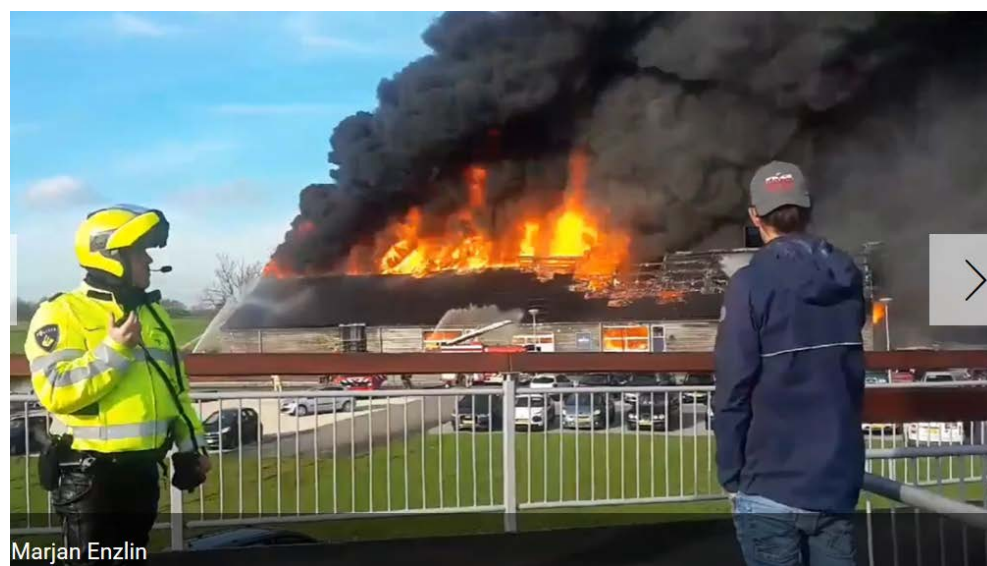
**A.24 IJsselstein**

Tijdens de werkzaamheden van vanmiddag zou kortsluiting zijn ontstaan en kabels zouden aan het smeulen zijn geweest. De monteurs konden net op tijd van dak af komen, vertellen getuigen aan RTV Utrecht. De Veiligheidsregio Utrecht wil nog niet ingaan op de oorzaak van de brand, maar bevestigt wel dat er mensen aan het werk waren op het dak.

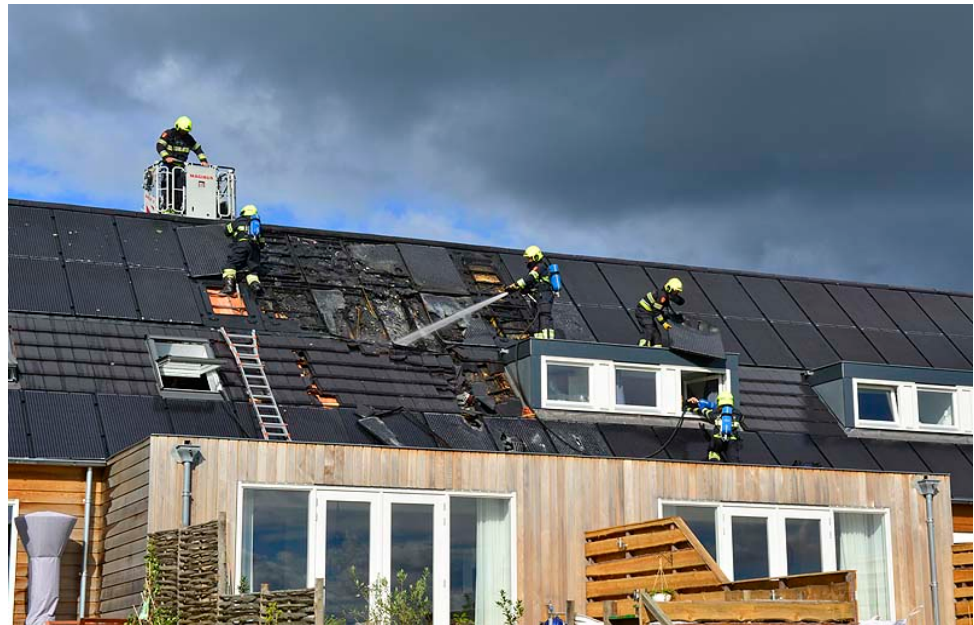
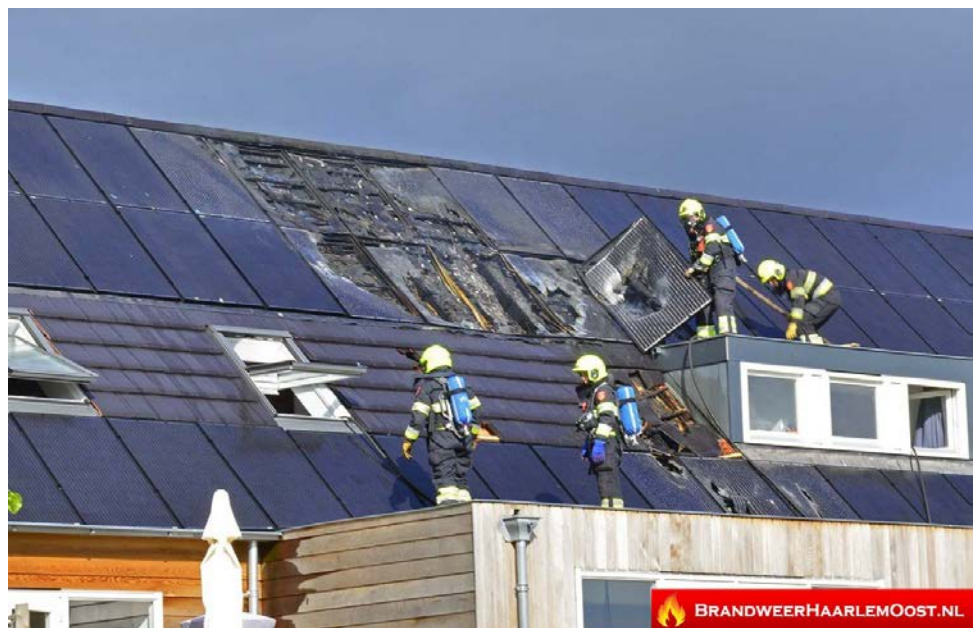
**A.26 Zwaanshoek 2016**

| Systeem | Indak |

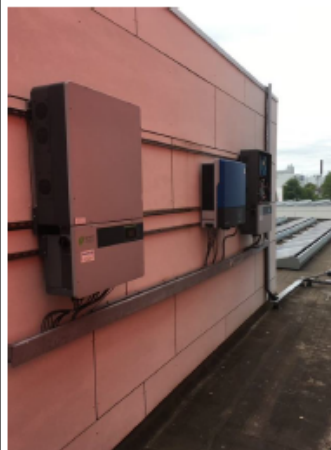
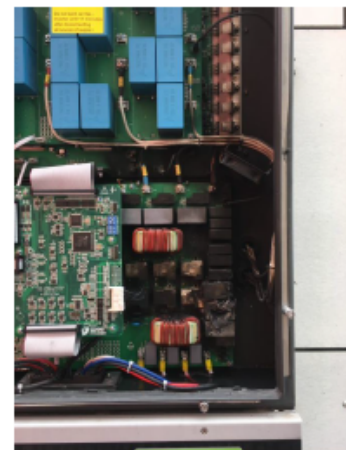
#### Beeldmateriaal

| Aangetroffen situatie | Het deksel van de omvormer was van de schakelkast geblazen. In de schakelkast was beperkte brandschade te zien. |
| Waarnemingen | Brandschade in schakelkast |
